A Tatabánya XII/a bányában 1978. február 16-án bekövetkezett sújtólégrobbanás tudományos igényű ismertetése

Scientific description of the explosion that occurred in the Tatabánya XII/a mine on February 16, 1978

PETRICSEK JÓZSEF
okleveles bányamérnök

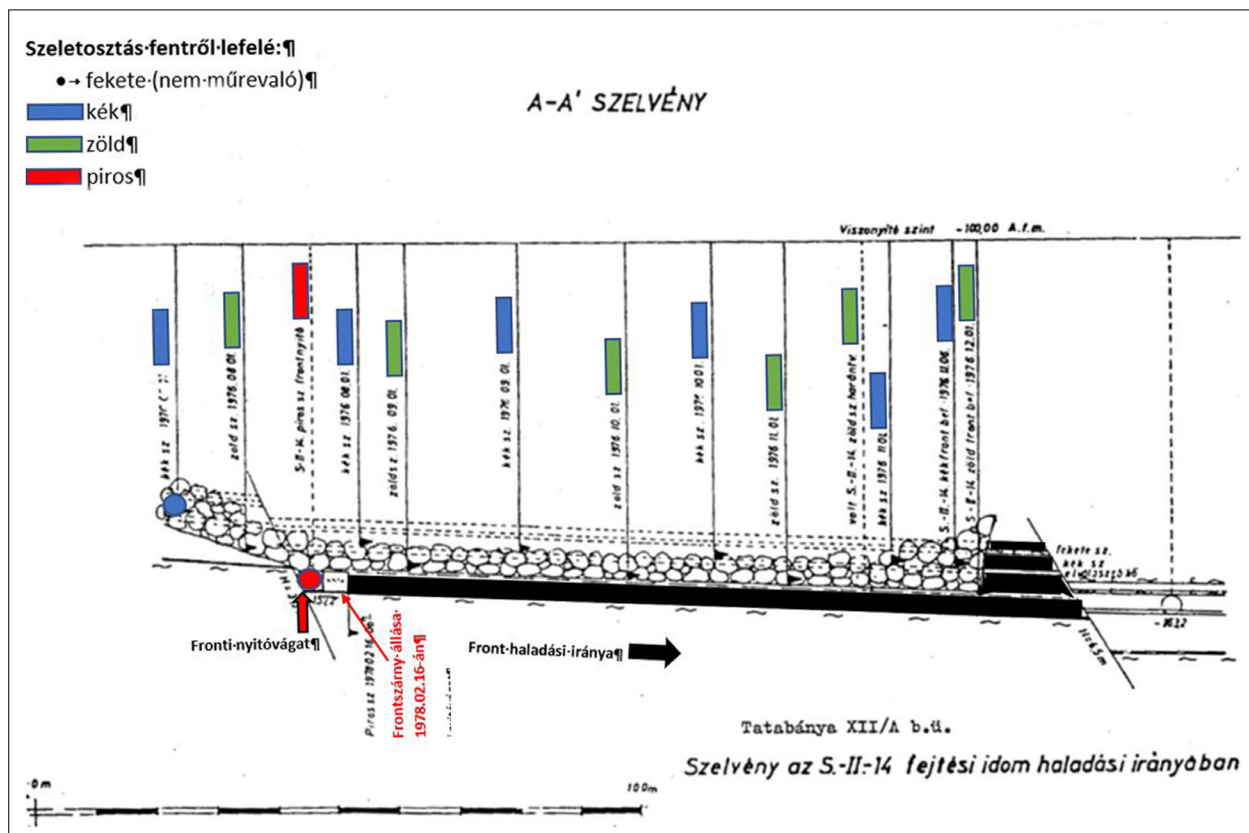
1. ábra. Az új frontfejtés metszete, a front haladási irányában

Valószínűsíthető, hogy az elvégzett robbantás szeizmikus hatására a harmadik, legalsó (piros) szelet felett lévő lazult, változó vastagságú szénbörke (nem műrevaló, fekete szelet) átszakadt, és annak hatása a vakszárnyon, a munkapásztákban is jelentkezett. Ezt a feltételezést az a fentebb már ismertetett tény támasztja alá, hogy az omlás alól kiszabadított két elhalálozottnál, a halál okaként mellkasi összenyomódást és ennek következtében beálló fulladást állapítottak meg. Ruházatuk ép volt, leszámítva a ruhájukon lévő robbanóanyag-szemcséket. Az omlás bekövetkeztekor a fejtési térségbe, a korábbi szeletek, felboltozódott omladékából, „magasomlasként” hirtelen nagytömegű metán és szénpor kerülhetett.

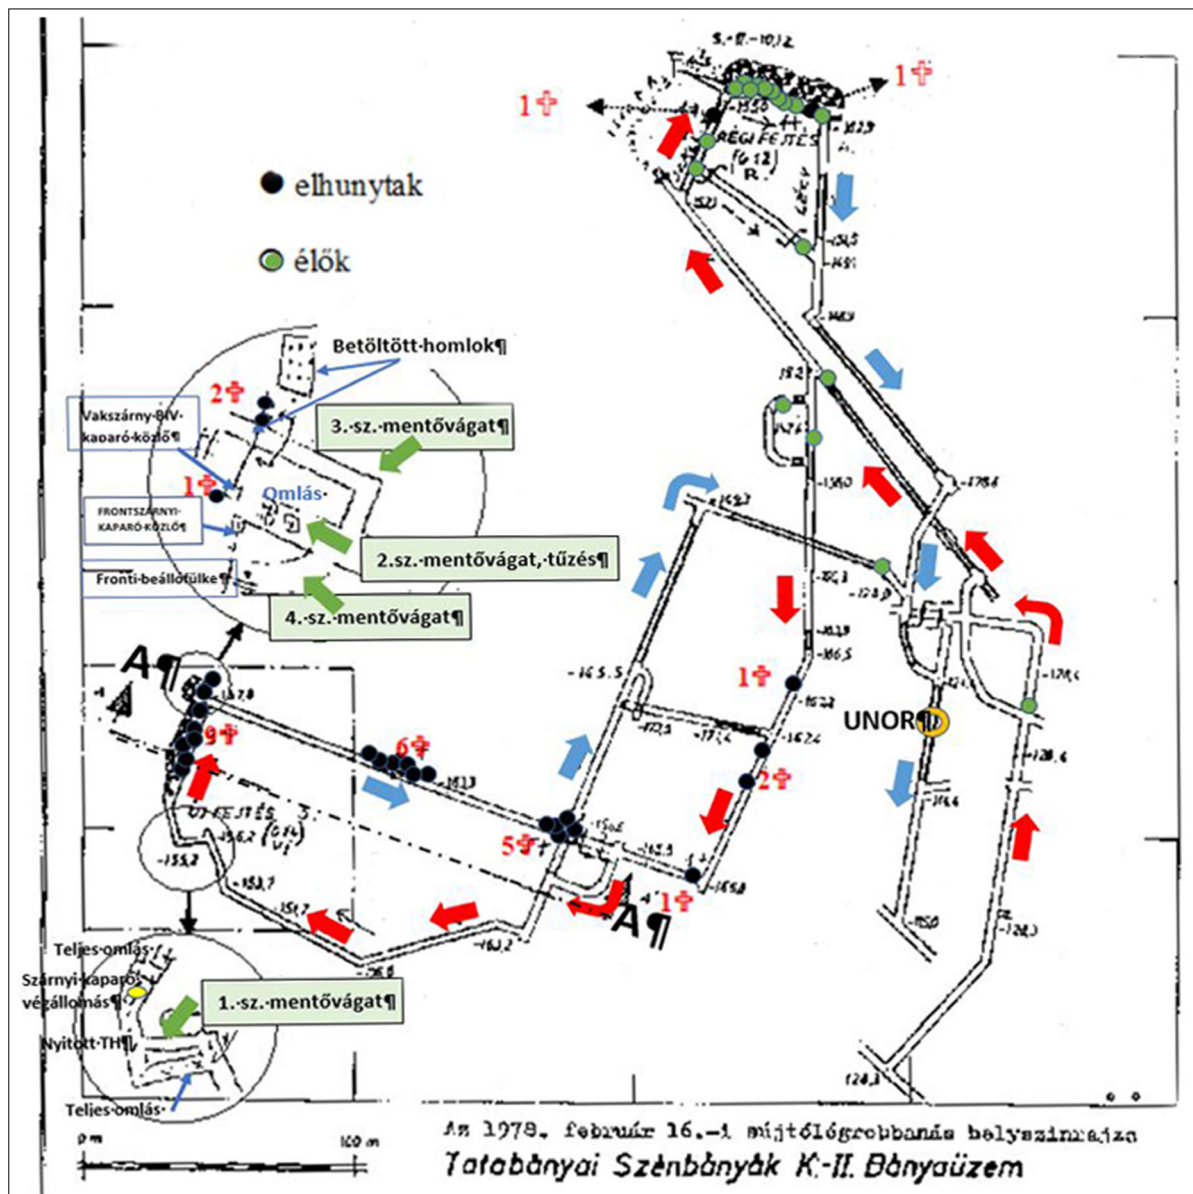
2. ábra. A két frontfejtés átnézeti térképe a mentővágatokkal

A fővágati omladékon keresztül hajtott mentővágatot (2) a tatabányai bányamentők tűzéssel, a vakszárny (3) és a beálló fülke felé (4) szénben hajtott mentővágatokat pedig az oroszlányi rajok kézi jövesztéssel alakították ki.
