Völgyzárógáták földrengésbiztos tervezésének fejlődése – esettanulmányok

Illés Zsombor*, Nagy László*

Evolution of earthquake-resistant design of dams – case studies

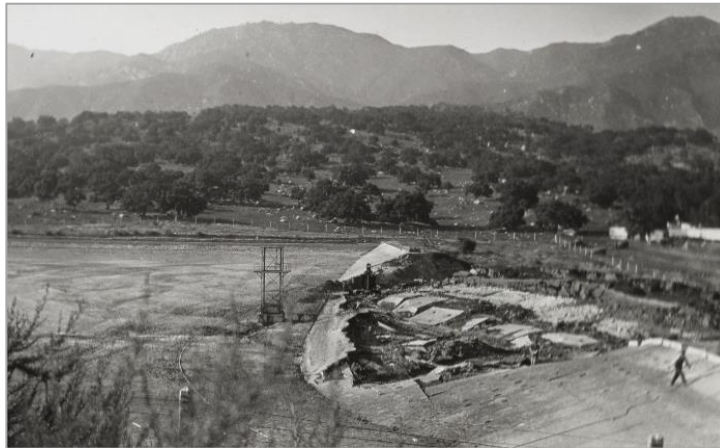
A gát homokos talajon épült, felvízi beton vízzáró burkolattal. A földrengés során drámai módon ugrott fel a talajban a pórusvíz nyomás és a talaj inkább folyadékként, mint szilárd anyagként viselkedett. A talajfolyósodás (soil liquefaction) hatására a gát középpontja körülbelül 95 méter hosszon egyszerűen lebegett a megfolyósodott talajon,

1. ábra. A károsodott (vagy tönkrement) Sheffield-gát (https://archive.org/details/cstb_000071)
Figure 1. The damaged (or failed) Sheffield dam (https://archive.org/details/cstb_000071)

majd körülbelül 30 méterrel tolódott el az alvíz irányában (1. ábra).

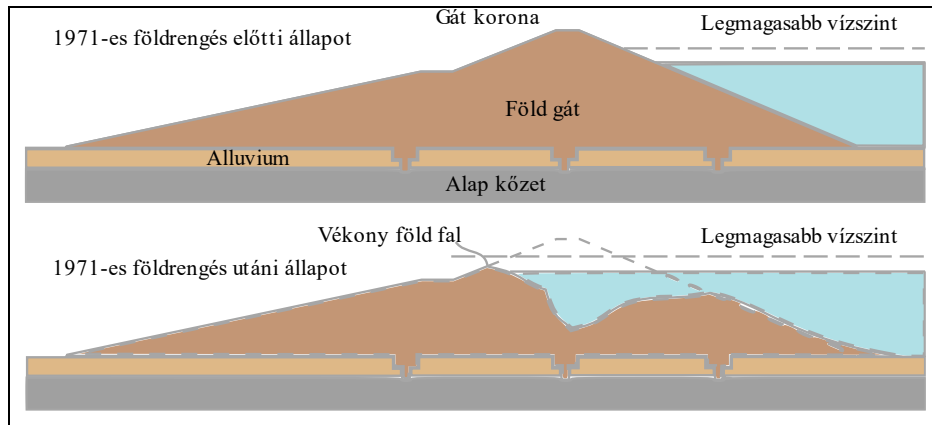
Az 1971-es földrengés hatására a 630 m hosszú és 43 m magas töltés koronája szinte teljesen a víztározóba csúszott és csak egy vékony töltésszakasz maradt a 15 millió tonna víz és a 80 000 lakos között. A felső mintegy 9 m magas rész belesúszott a tározóba. Mivel a tározó vízszintje több mint 10 m-el volt alacsonyabb a megengedett

maximális vízszintnél (3. ábra), így szerencsére a katasztrófa nem következett be. A földrengést követően 80 ezer embert azonnal evakuáltak a gát 9,6 km-es körzetéből és a lehető leggyorsabban megkezdték a tározó leürítését az amúgy nem károsodott műtárgyon keresztül (Page és társai 1995).

3. ábra. Az 1971-es földrengés következtében megrongálódott és az eredeti gát keresztmetszet (Seed és társai 1975)
Figure 3. The damaged cross section, due to the earthquake in 1971 and the original one (Seed et al. 1975)

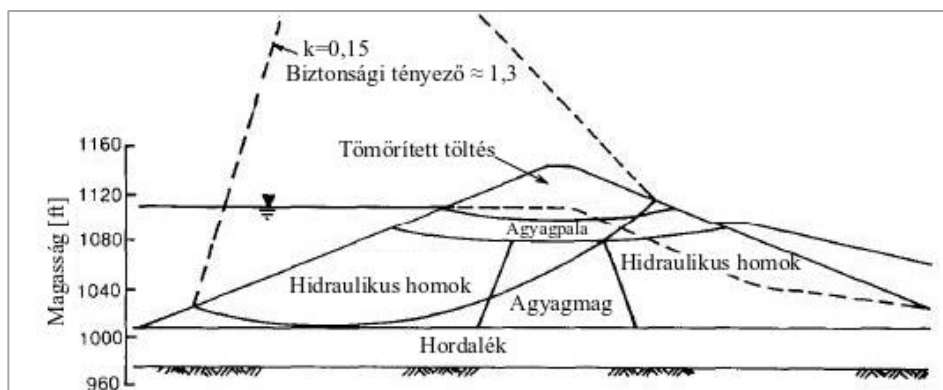
A Felső és az Alsó San Fernando gátak remek lehetőséget nyújtottak a pseudo-statikussal közelítés alkalmazhatóságának vizsgálatára, mivel a gátak tönkremenetel közeli állapotba kerültek, azaz a biztonsági tényezők 1,0 alatt vagy akörül alakultak. Korábban is voltak arra utaló jelek, hogy a pseudo-statikussal nem minden esetben jelezhető előre a rézsű tönkremenetele. Az elvégzett stabilitás vizsgálatokat a 4. és 5. ábra mutatja be Seed és társai (1975) alapján. Az Alsó San Fernando gát számított biztonsági tényezője (F) 1,3 volt 0,15-ös szeizmikus együtt-

ható (k) esetén, ennek ellenére a felvízi oldal teljesen tönkrement. A Felső San Fernando gát keresztmetszete az 5. ábrán látható, a pseudo-statikussal vizsgált kritikus csúszólappal együtt. A szeizmikus együttműködési (k) értéke 0,15, a számított biztonsági tényezők (F) erre a keresztmetszetre 2,0 és 2,5 között adódtak, ennek ellenére a töltés felső 1,5-2,0 m-es része megcsúszott. Mindkét gát esetén a mozgások meghaladták az elfogadható értékeket. Mindez annak ellenére történt, hogy a pseudo-statikussal számított módszer szerint bőséges biztonsági tartalékkal rendelkeztek a földrengés-hatással szemben. A súlyosan károsodott, illetve tönkrement gátak szeizmikus együttműködési (h) és számított biztonsági tényezőit a 3. táblázat foglalja össze. Azonban a rézsű nem egyszerűen rézsűcsúszással merev testként ment tönkre, mint amire a számítás vonatkozott. A földrengés hatására a felvízi rézsű alatti hidraulikus kotrással készült talaj megfolyósodott (liquefaction) és így az ellenállását veszített talaj a csúszólapok mentén elmozdult. Az állékonyságra helyes megoldást tehát akkor kapunk, ha a számítás követi a tönkremeneteli mechanizmust, vagyis jelen esetben a megfolyósodást.

4. ábra. Az Alsó San Fernando gát pseudo-statikussal vizsgálat (Seed 1979)
Figure 4. Pseudo-static analysis of embankment stability, Lower San Fernando dam (Seed 1979)

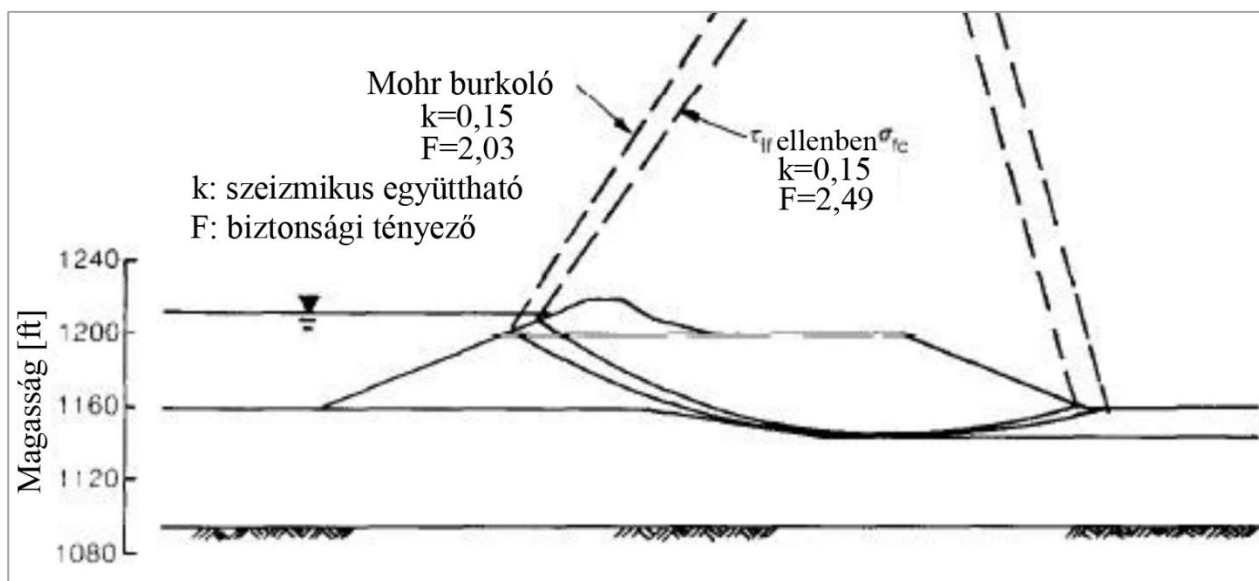
5. ábra. A Felső San Fernando gát pseudo-statikuss stabilitás vizsgálata (Seed 1979)

Figure 5. Pseudo-static analysis of embankment stability, Upper San Fernando dam (Seed 1979)

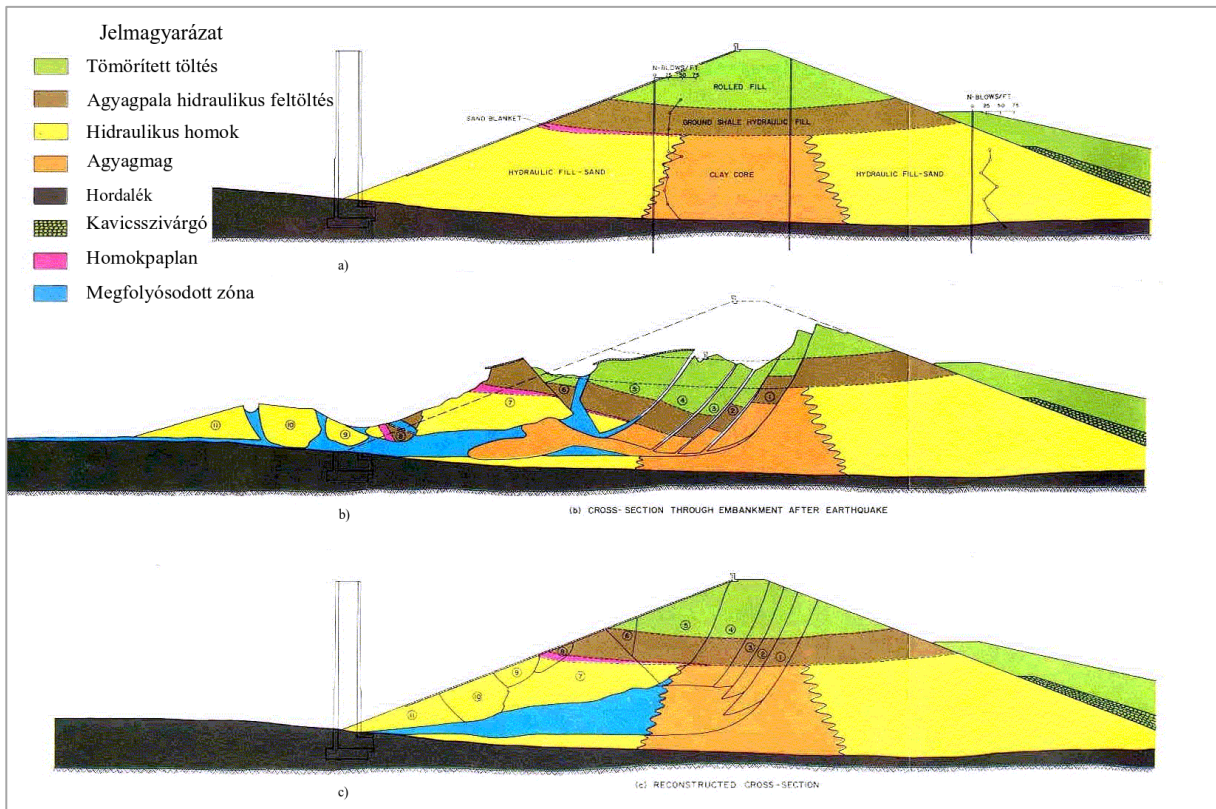
A földrengés után tapasztalt jelek arra utaltak, hogy a talajfolyósodás a töltés vízdali talpánál következett be. A megfolyósodott zóna világoskékkel van jelölve a 6. ábrán. A károsodást ez a zóna indította el, mely később a felsőbb rétegek kiterjedt mozgásához vezetett, ennek következtében egy 46×76 méteres talajtömb szelelve merev testként csúszott bele a tározóba. Ezek a talajtömbök úsztak a megfolyósodott talajsávon. A megfolyósodott talaj a mozgások befejeződését követően kitöltötte a blokkok közötti részt. A kifolyt homok a töltéstalptól 61 m-re is megtalálható volt, míg a talajtömbök „csak” 46 m-t mozogtak az alvíz irányába (Castro és társai 1992). A vízdali töltéstest összeomlásával az agyagmag elvesztette a megtámasztását. Az el nem mozdult talajtömb legalacsonyabb pontja csak 17 cm-rel volt magasabban, mint a tározó vízszintje. Ennyi kellett, hogy ne alakuljon ki meghágás. A sértetlen vízleeresztő műtárgyon keresztül azonnal megkezdődött a tározó vízszintjének csökkentése.

6. ábra. Keresztmetszet a csúszás helyén és az „összeillesztett” keresztmetszet (Seed 1979)
Figure 6. Cross-section through slide area and reconstructed cross-section (Seed 1979)

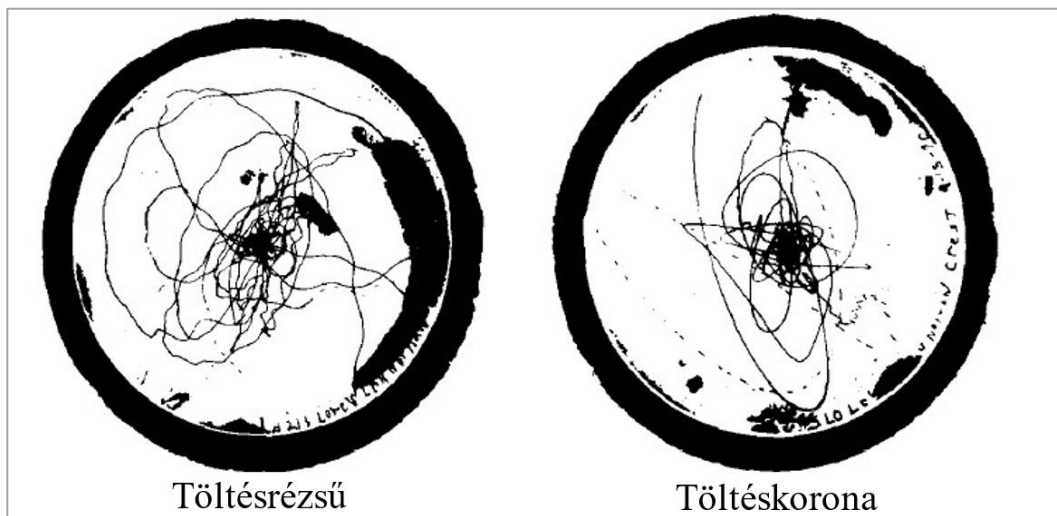
A rengés során két szeizmoszkóp mérte a földmozgást. Az egyik a töltés részüjének alján, a másik pedig a töltés koronáján. Az utóbbit a törmelék között találták meg. A szeizmoszkópok egy füstölt üvegből álltak, melyen egy karcolótű húzott nyomot. A műszerek mérései a 7. ábrán láthatóak Seed (1979) nyomán.

7. ábra. Szeizmoszkóp mérések az Alsó San Fernando gáton az 1971. február 9-i földrengés során (Seed 1979)
Figure 7. Seismoscope records at Lower San Fernando dam during earthquake of 9 February 1971 (Seed 1979)

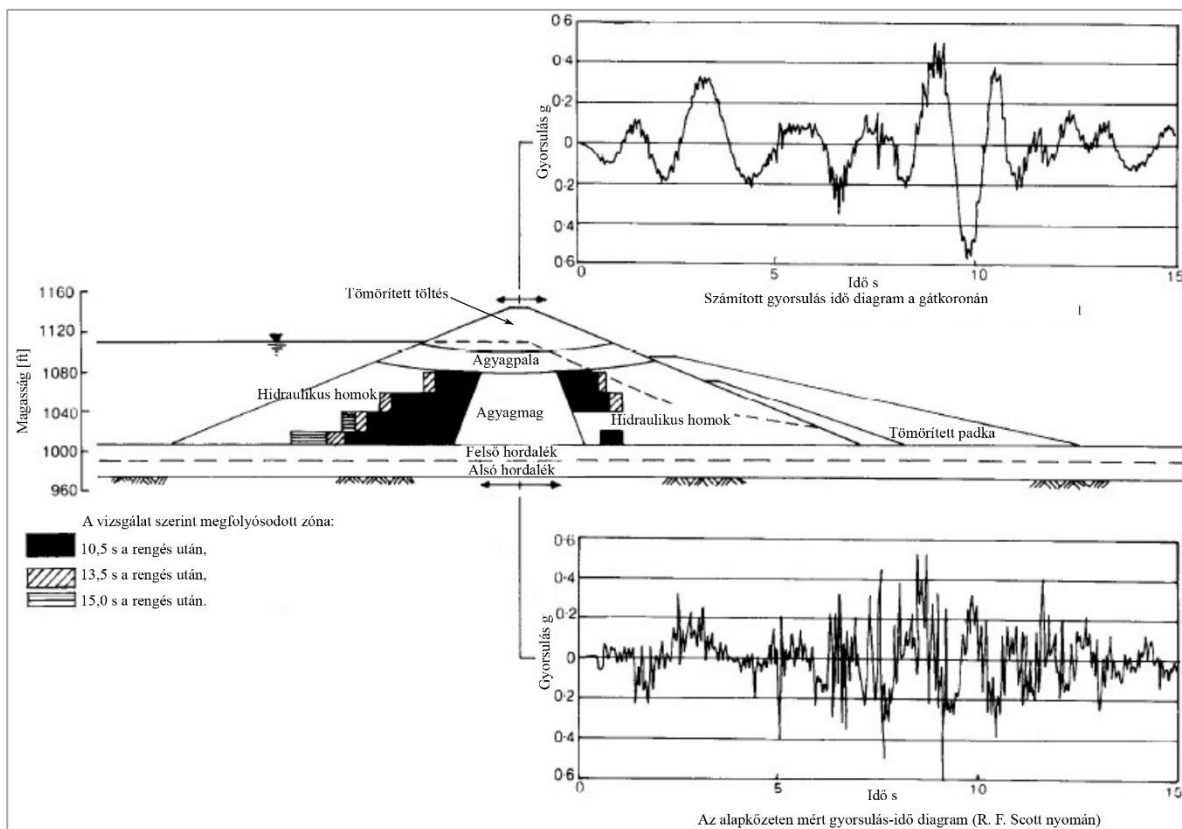
Kiterjedt helyszíni és laboratóriumi vizsgálatokat végeztek a töltés anyagához tartozó csillapítási tényező meghatározására, illetve vizsgálták a ciklikus terhelés hatására a homoktöltésben bekövetkező pórusvíznyomás emelkedést és a létrejövő alakváltozásokat. A dinamikus válaszspektrum analízis eredményeit a 8. ábra mutatja be.

8. ábra. Az Alsó San Fernando gát válaszspektrum vizsgálata az alapkőzet gyorsulás alapján (Seed 1981)
 Figure 8. Analysis of response of lower dam during San Fernando earthquake to base motion (Seed 1981)

A Seed-Lee-Idriss módszer alapján Seed 1979-es közleményében foglalja össze az állékonyságszámítási eljárás lényegét. Az alapkőzeten mért talajgyorsulásból kiindulva a szeizmoszkópok által mért elmozdulásokhoz hasonlókat kaptak. Továbbá arra a megállapításra jutottak, hogy amennyiben a 8. ábrán feketével jelölt területeken a pórusvíznyomás és a hatékony feszültség ($\Delta u / \gamma' \cdot h$) hányadosának értéke egy körül alakulna, a töltésnek ezen a részén a talaj nyírási ellenállása 0-ra csökkenne. Ezt figyelembe véve, a rengés során drénezetlen állapotban (zárt állapotban) lévő töltés biztonsági tényezője 1,4 körül alakulhatott, így az megfelelő biztonsággal rendelkezett. Ezt igazolja az is, hogy a rengés alatt csak kis mértékben károsodott a töltés. Idővel a víz a magas víznyomású területekről az alacsonyabb nyomású, fellazult szerkezetű, nem hidrosztatikus állapotú területek felé áramlana, így nagyobb területen csökken a talaj nyírószilárdsága. A kiterjedt nyírószilárdság nélküli zónát és drénezett állapotot figyelembe

véve a biztonsági tényező Seed (1979) alapján 0,8-ra adódik. A töltés felvízi oldalán következett be a rézsű tönkremenetele, a megtámasztást adó laza szemcsés anyag megcsúszott, majd a megtámasztását veszített agyagmag is tönkrement. Ez az elméleti fejtegetés egybevág az Alsó San Fernando gátnál 1971. február 9-én tapasztaltakkal.

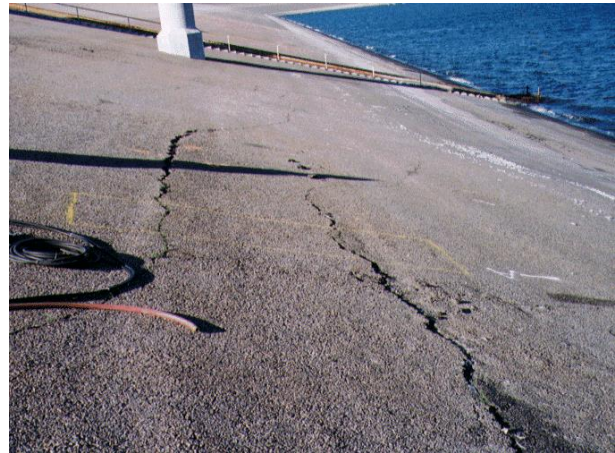
Az 1976-ban elkészült új gáton csak felületi repedések keletkeztek, ezek a 11. ábrán láthatóak. A gátkorona 3 cm-t mozdult el oldalirányba és 10 cm-t süllyedt. Ezzel ellentétben az Alsó San Fernando gátat ismét károsodás érte, a

11. ábra. Repedések a Los Angeles gát felvízi oldalának burkolatán, a gát egésze sértetlen maradt (Page és társai 1995)
Figure 11. Cracks on the surface pavement of the upstream slope of the Los Angeles dam (Page et al. 1995)

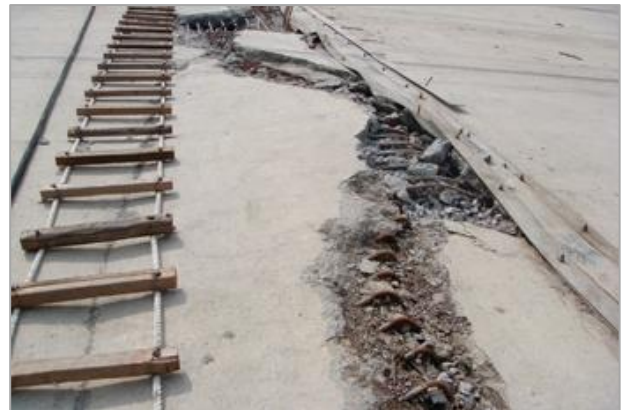
A korona közelében kialakult károsodásokat a 14-16. ábrák mutatják (Zhang és társai 2015). Aggodalomra adott okot a leeresztő műtárgy kapujának beszorulása, amelyet csak mintegy hónap múlva tudtak kiszabadítani, ugyanis addig a vízszint folyamatosan nőtt a tározóban. A tározó körül több rézsű is elszabadult, melyek részben méretüknél fogva, részben az alacsony vízállás miatt nem okoztak cunamit a gátnál. Bár a Zipingpu gát sikeresen átvészelte a tervezésénél figyelembe vett, csaknem két magnitúdóval erősebb földrengést, nem szabad elfelejteni, hogy a vízszint nem sokkal volt a minimális üzemi vízszint felett és azt sem, hogy a földrengés epicentruma a gát tengelyébe esett, így más erőhatások alakultak ki, mint egy lényegesen eltérő földrengés-irány esetén. További kutatási terület lehet, hogy a gát tengelyének és a földrengés epicentrumának a relatív helyzete milyen következményekkel jár.

15. ábra. Vízoldali beton burkolat károsodása (IWPDC)
Figure 15. Damaged concrete cover on the upstream surface (IWPDC)

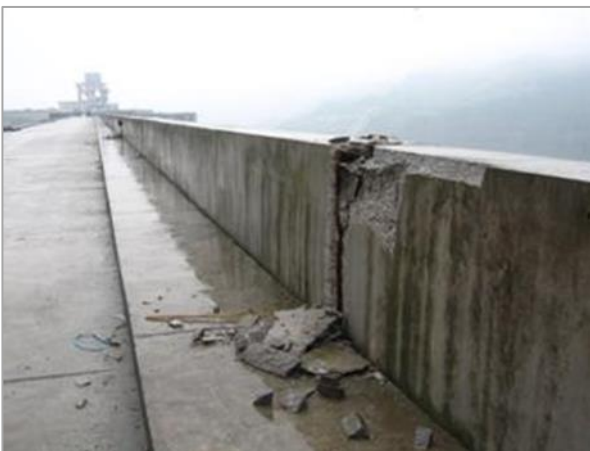
14. ábra. A vízoldali koronaélben lévő vasbeton fal károsodása (Lekkas 2008)
Figure 14. Reinforced concrete wall on the upstream crest of the dam (Lekkas 2008)

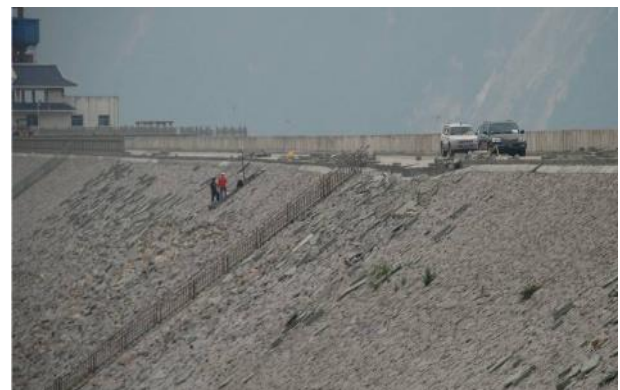
16. ábra. Mentett oldali rézsű károsodása (Lekkas 2008)
Figure 16. Damage of the downstream slope (Lekkas 2008)

Mint ahogy a 16. ábra mutatja, a korona mentett oldali süllyedése – ahol az autók állnak – megközelítette a 40 cm-t (Lekkas 2008).

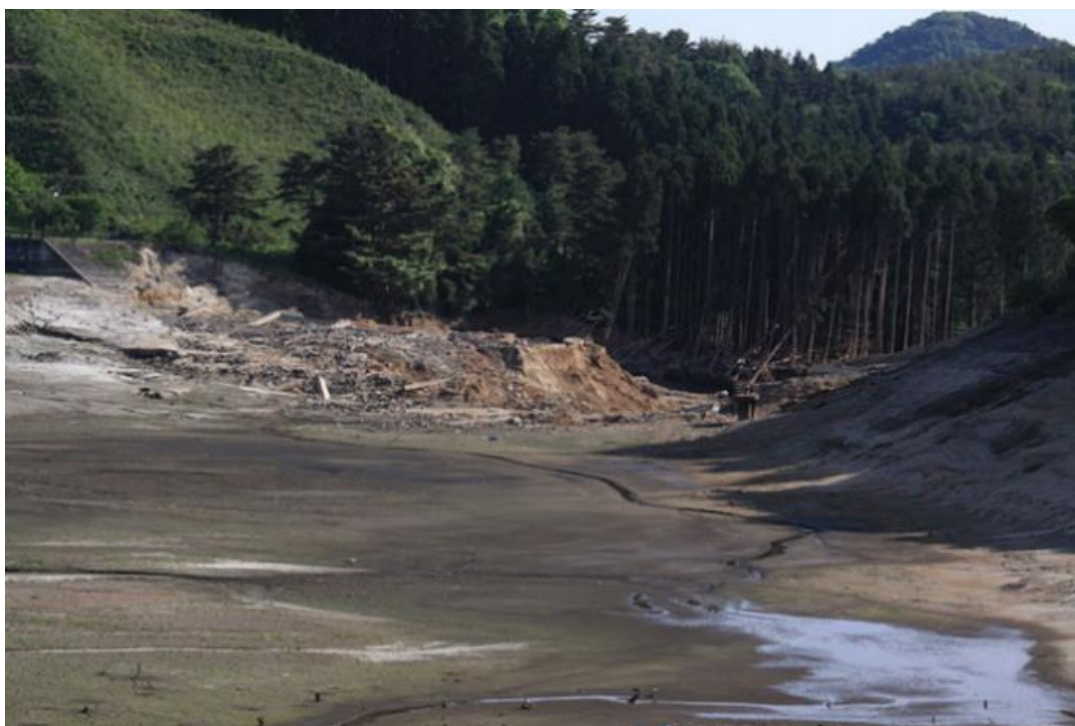
2011. március 11-én a gát átszakadt 20-25 perccel a 9,0-es magnitúdójú Tohoku (Honsú sziget, Tohoku régió) földrengést követően. A gátszakadás a tározó torkolatától nézve a jobboldali gátfőnél következett be (Kayen és társai 2011), ahol szerves réteget találtak a töltésben. Egy másik helyen tuskót találtak, amiből arra következtettek, hogy a töltés alapozása nem lehetett teljesen szakszerű (18. ábra). A tározónak volt egy oldalgátja is, amelyik csak károsodott. A károsodás oka nagy valószínűséggel jellemzően a hirtelen vízleeresztést követő vízoldali suvadás volt (Harder

és társai 2011). Öt házat és egy hidat sodort el a víz, 8 fő eltűnt, 4 holttestet megtaláltak. A következő napon 252, a földrengéshez közeli gátat vizsgáltak át, hat földgát koronáján volt sekély repedés, egy betongátnál pedig enyhe rézsűhámplás alakult ki (Matsumoto 2011).

18. ábra. Az összeomlott Fujinuma gát (https://en.wikipedia.org/wiki/Fujinuma_Dam)
Figure 18. The collapsed Fujinuma dam (https://en.wikipedia.org/wiki/Fujinuma_Dam)

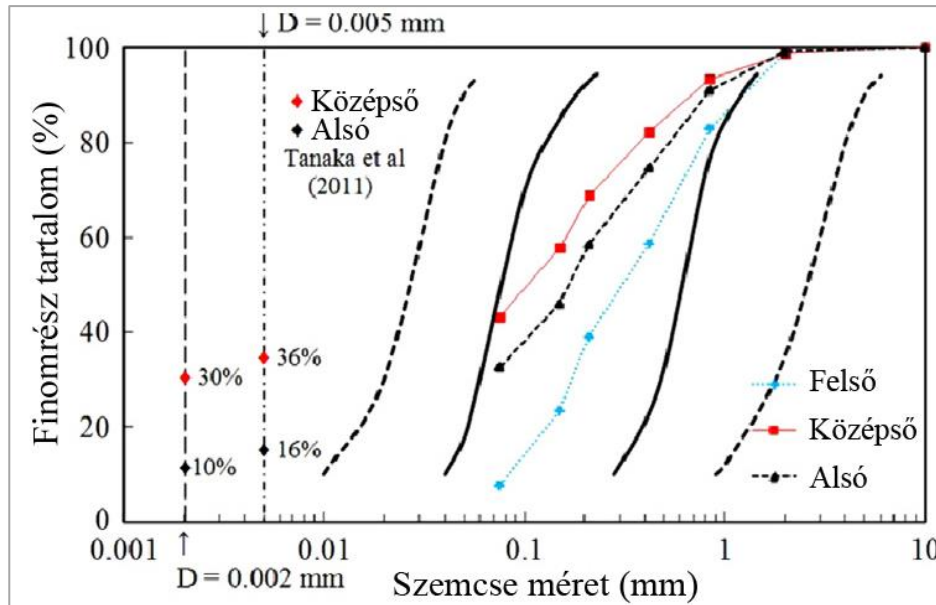
Andrews és Martin (2000) az alábbi határt húzta meg: amennyiben egy talaj kevesebb, mint 10% 0,002 mm vagy annál finomabb szemcsét tartalmaz, és/vagy a folyási határ kisebb, mint 32%, akkor megfolyósodásra hajlamos talajról beszélünk és további vizsgálatok szükségesek. Megjegyezzük, hogy a Fujinuma gát középső és alsó rétege nem teljesíti *Seed és Idriss*, illetve *Andrews és Martin* első feltételét (19. ábra).

19. ábra. A Fujinuma gát rétegeinek szemeloszlása (Charatpangoon és társai 2014)

Figure 19. Grain size distribution of Fujinuma dam (Charatpangoon et al. 2014)

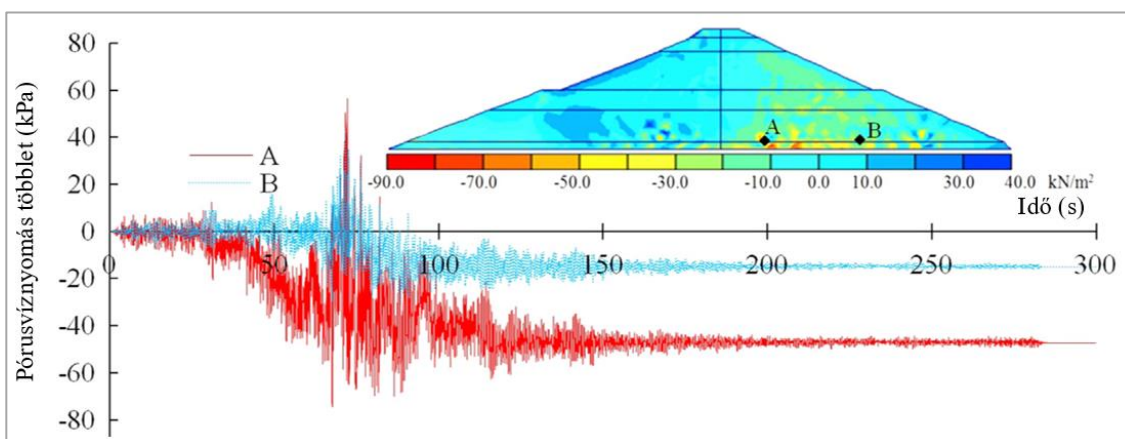
pontban jelentkező pórusvíznyomás többlet pedig a grafikonon követhető végig csaknem 300 másodpercig. Az eredmények alapján megállapítható, hogy a gát keresztmetszetében megemelkedett a pórusvíznyomás, de az nem volt elég nagy ahhoz, hogy a hatékony feszültségeket kiegyenlítse és a talaj ellenállásának teljes megszűnését okozza. Az alvízi oldalon, ahol a hatékony feszültségek kisebbek lehetnek a pórusvíznyomás jelentős megemelkedése miatt, a talaj nyírási ellenállása lecsökkenhetett, ami jelentős deformációkat okozhatott. A Mohr-Coulomb modell csak térfogati feszültségből származó többlet pórusvíznyomást képes kezelni, vagyis az itt tapasztalt jelenségek modellezésére csak részlegesen alkalmas.

20. ábra. Többlet pórusvíznyomás eloszlás a Fujinuma gát keresztmetszetében (Charatpangoon és társai 2014)

Figure 20. Excess porewater pressure distribution in the cross-section of Fujinuma dam (Charatpangoon et al. 2014)
