VILLÁMÁRVÍZ RÁDON

Kulcsszavak: villámárvíz, vízkár, helyreállítás

FLASH FLOOD OF THE RÁD

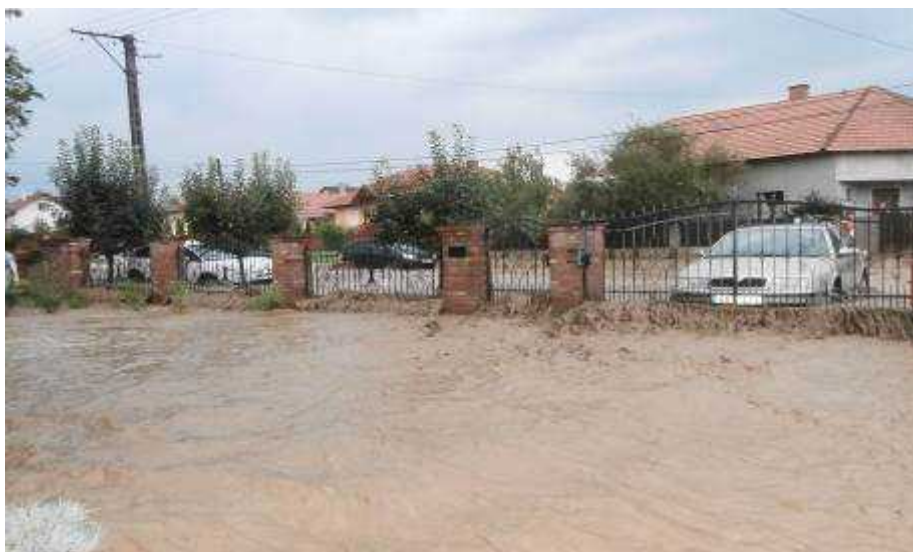
19:00 - kor a Vác/1-es kiért a helyszínre és megkezdte a felderítést. A Rádi dombság lábánál fekvő utcákra, a szántóföldek felől, az ott lévő lakóházakra és környezetükre nagy mennyiségben 50-60cm magasan folyamatosan ömlött a hordalékkal teli víz. A területet nehezen lehetett megközelíteni.

(Az utcán és a kertekben hömpölyg nagy mennyiség víz)

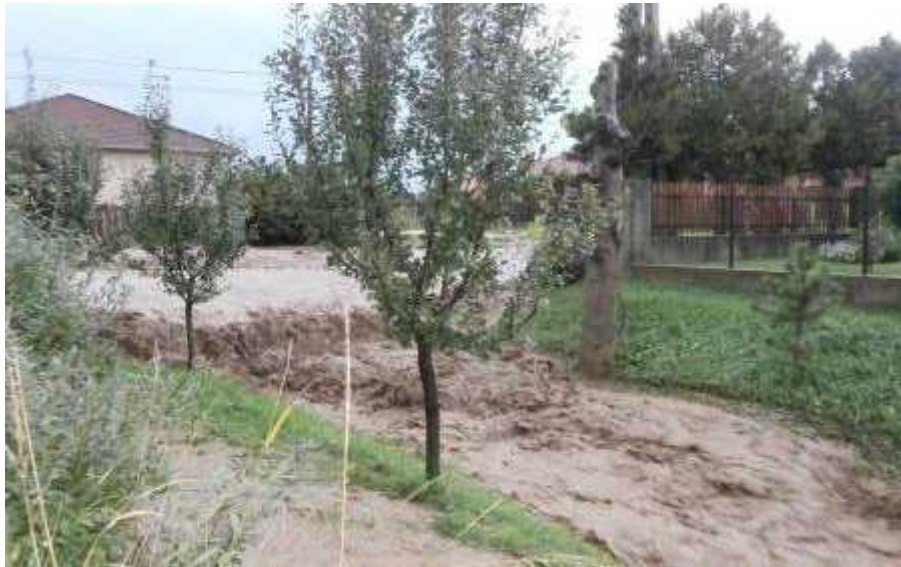
(A környező dombokon összegyűlt hirtelen lezúduló hatalmas víztömeg)

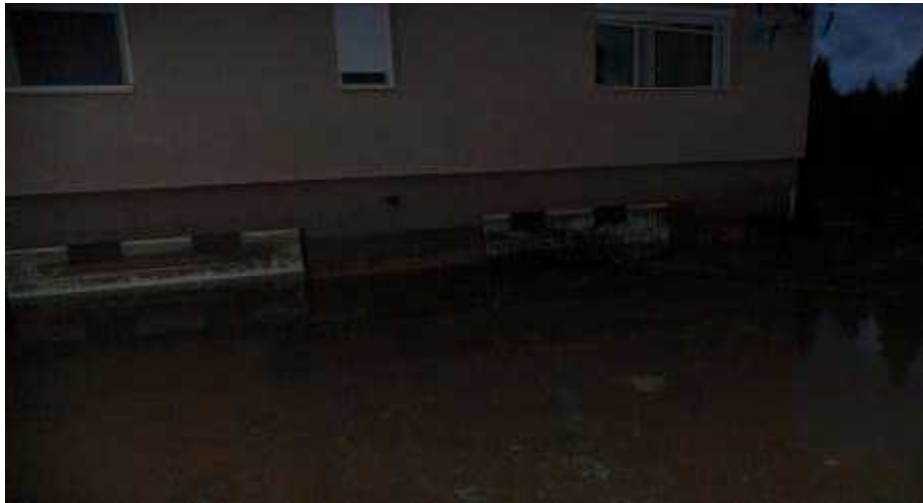
00:02 perckor az egység végez a víz eltávolítással, a pincében kb 10 cm magas iszapos víz marad, amelyet a szivattyúval már nem lehet kiemelni. Az egység behatol a garázsba, ahol két nagy értékű autó áll, melyeket a hirtelen bejutó víz nyomása teljesen elfordított. A garázsban nem lehet megkezdeni az autók kivontatását, mivel rengeteg a törmelék és a pincében használt eszközök, polcok által képzett akadály, hatalmas a felfordulás, melyek nehezítik az elrejutást is. A raj megkezdi a törmelékek kipakolását a helyiségből és az akadályok megszüntetését.

(A vízzel és iszappal telt garázs, ahol csak a garázskapuk teteje látszódik ki a vízből.)

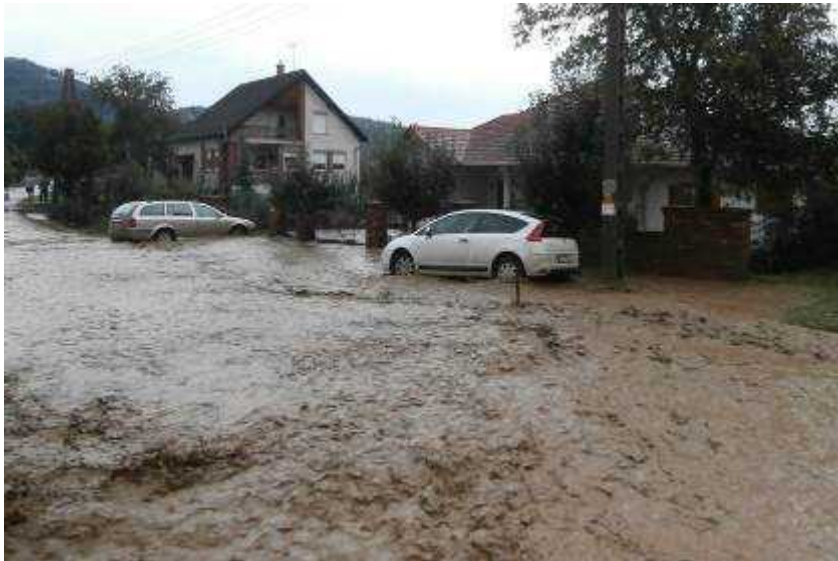
(Az utcán és a kertekben hömpölyg nagy mennyiség víz)
