HIDAK TŰZESET UTÁN – TAPASZTALATOK ÉS VIZSGÁLATI MÓDSZEREK

BRIDGES AFTER THE FIRE – EXPERIENCES AND TESTS METHODS

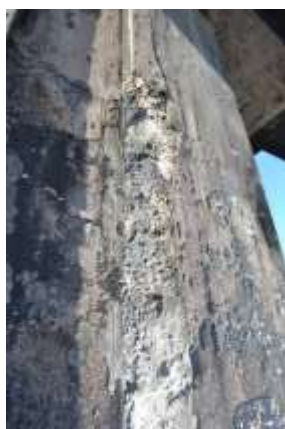
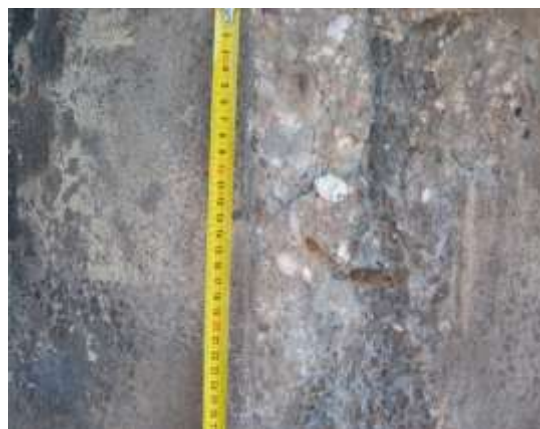
3. ábra: A hídpillér károsodása a tűz után

A hídpillérek szemrevételezése során megállapítottuk, hogy a hőterhelés a pillér rézsű felőli oldalát erőteljesebben érte, mint az útpálya felőli részt. A beton-felület egy jól látható részen kifehéredett, ezen a részen érte a legnagyobb lánghatás (3. ábra). A pillér rézsű felőli oldalán a magas hőmérséklet hatására a beton sarkai leváltak (4. ábra). A beton felülete a külső pár mm-en elszíneződött, rózsaszín lett, ami arra enged következtetni, hogy itt a hőmérséklet meghaladta az 500 °C-ot (4. ábra). A hídpillér rézsű felőli oldalán számos helyen leégett a sóvédő bevonat. A sóvédő bevonat alatt található cementes réteg azonban csak kis mértékben károsodott a hőterhelés hatására. A hídpillér útpálya felőli oldalán a műanyag bevonat nem égett le teljesen. Egyes helyeken megrepedezett, levált. Ez arra enged következtetni, hogy itt a hőterhelés maximális hőmérséklete mintegy 200 °C volt.

Az oszlop rézsű felőli része (2017.03.31)

A levált és elszíneződött beton (2017. 30. 31)

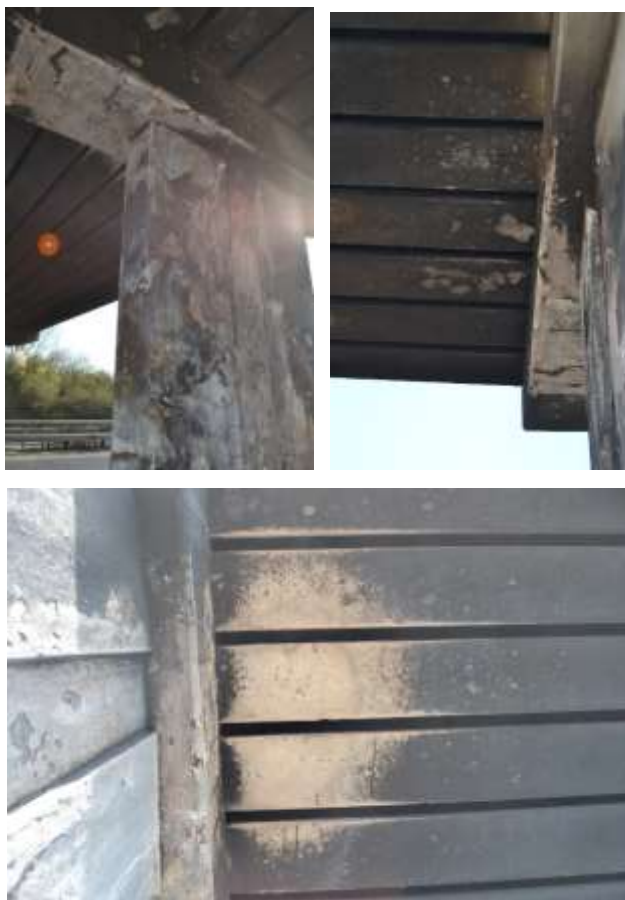
A fejgerenda tűz felőli oldalán a beton felület helyenként, főként az elem sarkainál levált (4. ábra). A főtartók felülete kormos lett. A rézsű felőli nyílásban (1-2, nyílás) a gerendák betonfedése egy-két helyen levált. Az útpálya felőli oldalon a bent maradó zsaluzat lánggra kapott, itt a gerendák felülete elfehéredett, a gerendák hőterhelése valószínűleg itt volt a legnagyobb.

4. ábra: A fejtárcsa és a főtartók a tűzhatás után (2017. 03.31)

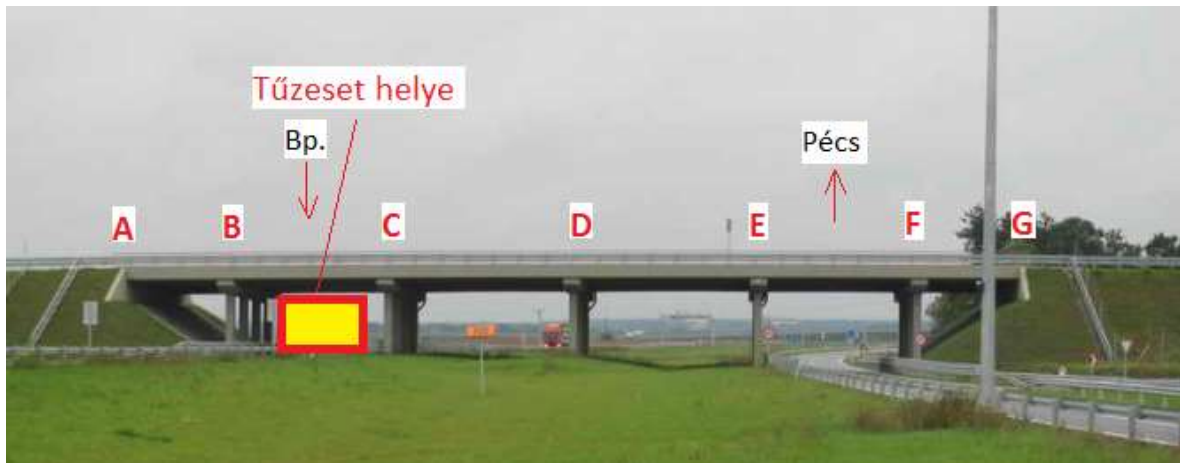
5. ábra: Oldalnézet és a tűzeset helye (Budapest felől)

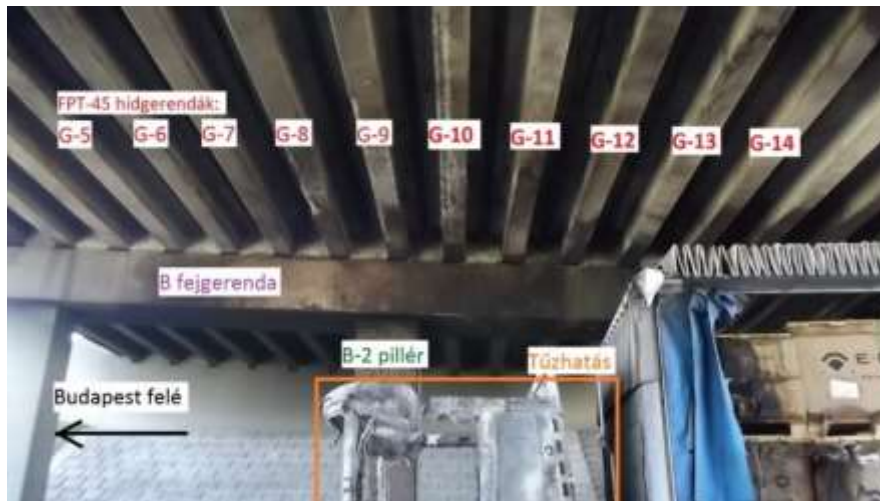
A hőterhelés közvetlenül az egyik pillért, az egyik fejgerendát és 9 darab előregyártott feszített vasbetonhíd gerendákat ért (6. ábra).

6. ábra: Tűzzel érintett szerkezeti elemek jelölése, B támasz Mohács felőli nézete (2017.06.01.)

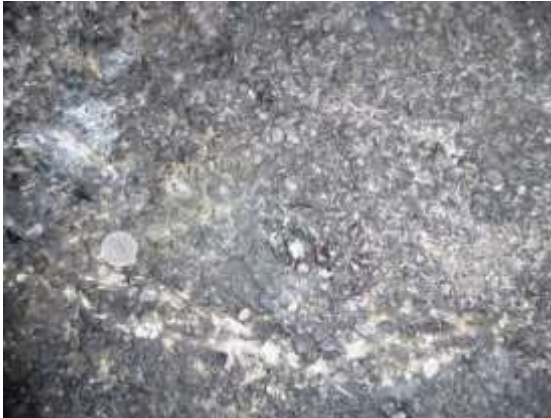
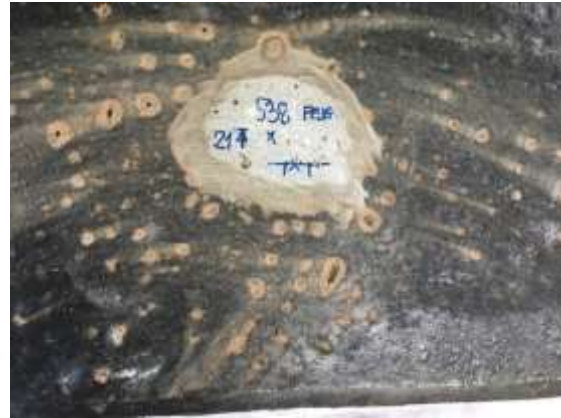
A hídpilléren és a fejgerendán a tűz hatására felpikkelyesedett a sóvédő bevonat (B-4 szint műanyaggal javított cementbázisú). A helyszíni vizsgálatok alapján a sóvédő bevonat alatt található betonrétegek a hőterhelés hatására kis mértékben károsodtak. Az elkormozódott bevonat egyes helyeken megrepedezett, levált, a műanyag bevonat azonban nem égett le teljesen (7. ábra).

A Schmidt-kalapácsos vizsgálat (a fejgerendán és pilléren becsült felületi betonszilárdság C16/20), továbbá bevonatok állapota alapján következtethető, hogy a B-2 pillér és B jelű fejgerenda tűzzel leginkább érintett részein a hőterhelés maximális hőmérséklete 500 °C körüli volt, amely alapján, ezen szerkezeti elemeknél a szilárdságcsökkenéssel érintett keresztmetszeti zónák mérete elhanyagolható (kb. 4-5 cm).

7. ábra: Felpikkelyesedett B-4 sóvédelmi bevonat és az alatta lévő csiszolt betonfelület (2017.06.01)

A pillér és fejgerenda statikai ellenőrzése során a biztonság javára történő közelítésként a tűzhatással terhelt keresztmetszetek méretét a statikai ellenőrző számításban 5-5 cm-el csökkentjük. A csökkentett keresztmetszetben az eredeti betonszilárdsági értékeket vesszük figyelembe.

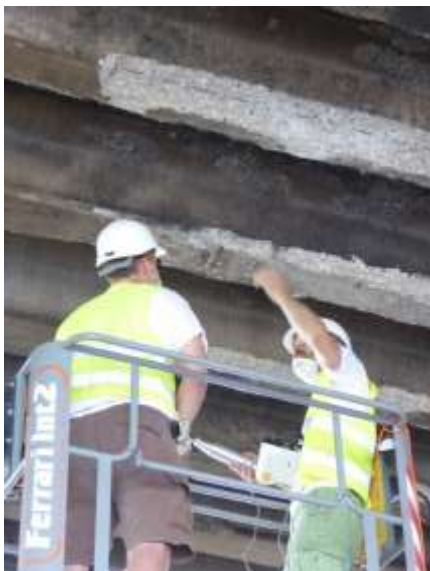
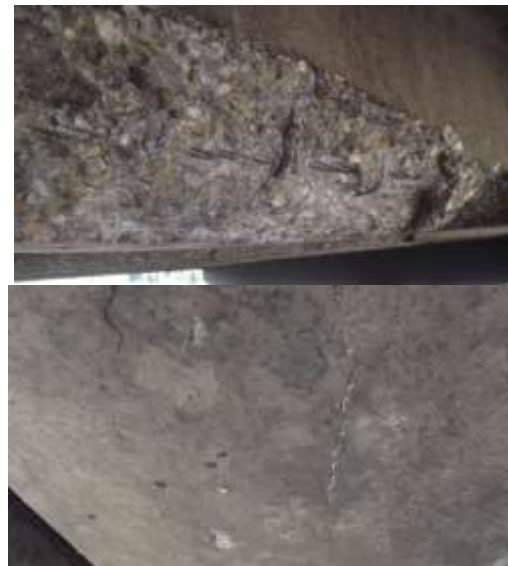
A tűzzel közvetlenül érintett hídgerendák közül a 4 gerenda a fejgerendától 3-5 m-es távolságban a betonfelület a gerendák gerinceinek alsó sarkain levált (8. ábra).

8. ábra: A hídgerendák károsodása és mintavétel (2017.06.01)

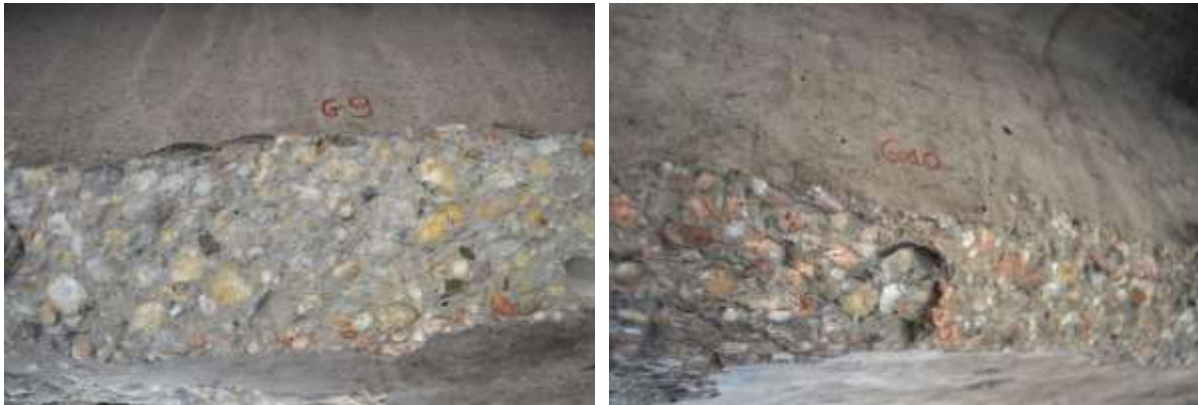
A leválások gerendánként eltérő hosszon, jellemzően kb. 12-15 cm befogó hosszúságú derékszögű háromszög keresztmetszetekben történtek, amelyek határán egyértelmű, hosszirányú repesések figyelhetők meg, amelyek a még nem levált, kézi kalapáccsal könnyen leválasztható betonsarkok határvonalait jelölik (9. ábra).

A hídgerendák alsó sarkainak leválását a nagy betonszilárdsággal (C50/60) és az azzal összefüggő tömör betonstruktúra miatt hirtelen kialakuló magas gőznyomással lehet magyarázni. Tapasztalat és a tüzeselet tanulmányozása alapján a betonsarkok leválása a tűz kiindulásától számított 10. perc környékén következhetett be.

9. ábra: A levált betonfelületek és az adalékanyag áthatadt felületei (2017.07.12)

A legnagyobb mértékben sérült hídgerendák esetén a betonfedés a tartó alsó övének sarkain jelentős hosszban levált, a tartó hossz tengelye mentén hosszirányú repedések keletkeztek. Ezen gerendák roncsolásmentes szilárdságbecslése, hőtechnikai modellezése és statikai ellenőrzése szükséges. A középső gerendák esetén a leválás mértéke nagyobb volt, a leválásnál az adalékanyag szemcsék áthatadtak, ez arra enged következtetni, hogy ezen gerendák esetén a beton szilárdság magasabb volt. További három gerenda esetén a keresztmetszet kismértékben károsodott, a betonfedés csak a tartó tűz felőli sarkán vált le a tartó alsó övének közepén egy hosszirányú repedés volt megfigyelhető. A fenorftaleines mérés során a frissen lepattintott és szakszerűen leportalanított betonfelületekre permeteztük a fenolftaleines oldatot. A két mintavételi helyen a permetezett oldat a pattintott cementkő felületeken azonnal rózsaszínűvé vált. Az FPT gerendák karbonátosodott betonrétegeinek vastagsága elhanyagolható ($< 1\text{mm}$), az acélbetéteket egyik vizsgálati helyen sem érte el.
