**ZAMÁRDI TERÜLETÉN 2019. 11. 25.-ÉN**

**VÉGREHAJTOTT KATASZTRÓFAVÉDELMI MŰVELET ELEMZÉSE**

## **ANALYSIS OF THE DISASTER PROTECTION OPERATIONS CARRIED OUT IN ZAMÁRDI ON 25 NOVEMBER 2019**

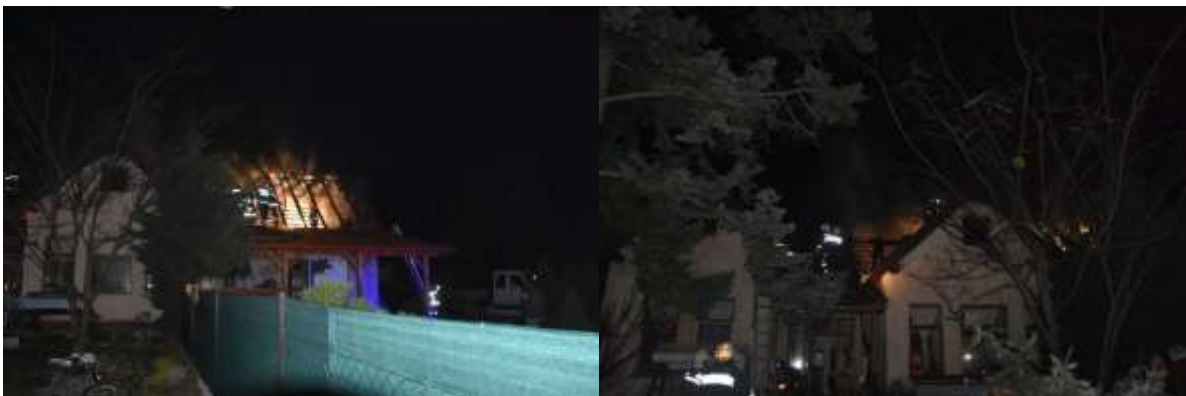
1. kép Helyszíni pillanatkép (montázs), készítette: Somogy KMSZ

Az első felderítés tapasztalatai szerint az égés által érintett lakóépület egy ikerház, melynek tetőszerkezete teljes terjedelmében égett. Az épületet átvizsgálva életveszélyben lévő személy nem volt található, egy fő lakó elhagyta a lakóépületet. A beavatkozók a tűz helyszínére Déli irányból érkeztek. A lakóépület Kelet-Nyugati fekvésű volt, középen kerítéssel, külön ingatlanon, egymástól elválasztva két lakrészrel. Az épülethez építve, - az mögött- az Északi oldalon egy féltetős fedett terasz volt található, mely szintén teljes terjedelmében égett. Az Északi oldalon további melléképületek, garázs, valamint egy újabb lakóépület helyezkedett el az égő részek közvetlen közelében. A tűz, intenzitása illetve a környező ingatlanokon található épületek zsúfolt elrendezése miatt, Északi irányban átterjedt egy másik ingatlanon található garázsra. A terjedés határvonala elérte az Északi oldalon, a Vécsey Károly utcához tartozó ingatlan területén álló kétszintes lakóépület Déli szélét, valamint egy melléképületet.

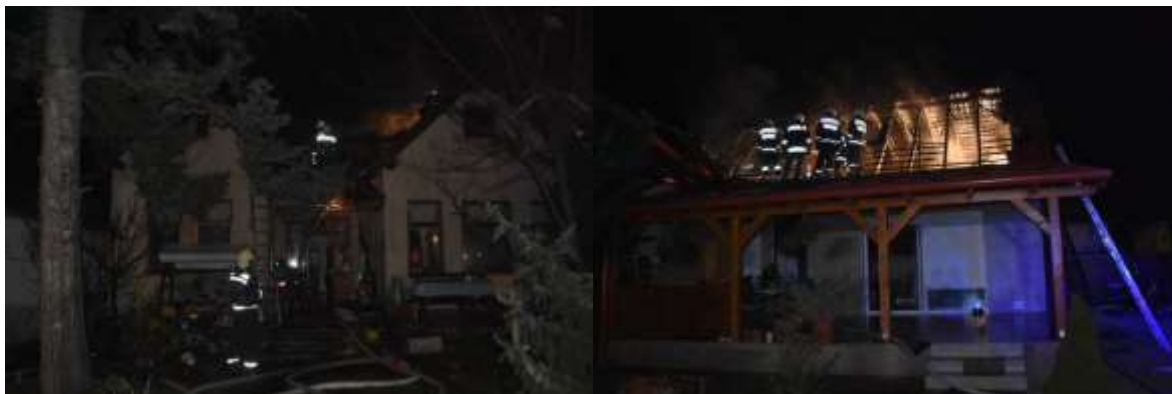
2. kép Helyszíni pillanatkép (montázs), (készítette: Somogy KMSZ)

Miután bizonyossá vált, hogy életveszélyben lévő személyek mentésére nincsen szükség, (Az épület Nyugati oldalán egy fő lakó a tüzeset idején önerejéből távozott, a Keleti oldalon 2 fő pedig nem tartózkodott otthon.) az intenzív égés miatt a rendelkezésre álló erők az épületet Keleti, és Nyugati irányokban megkerülve az Északi oldalról próbálták akadályozni a tűz terjedését.

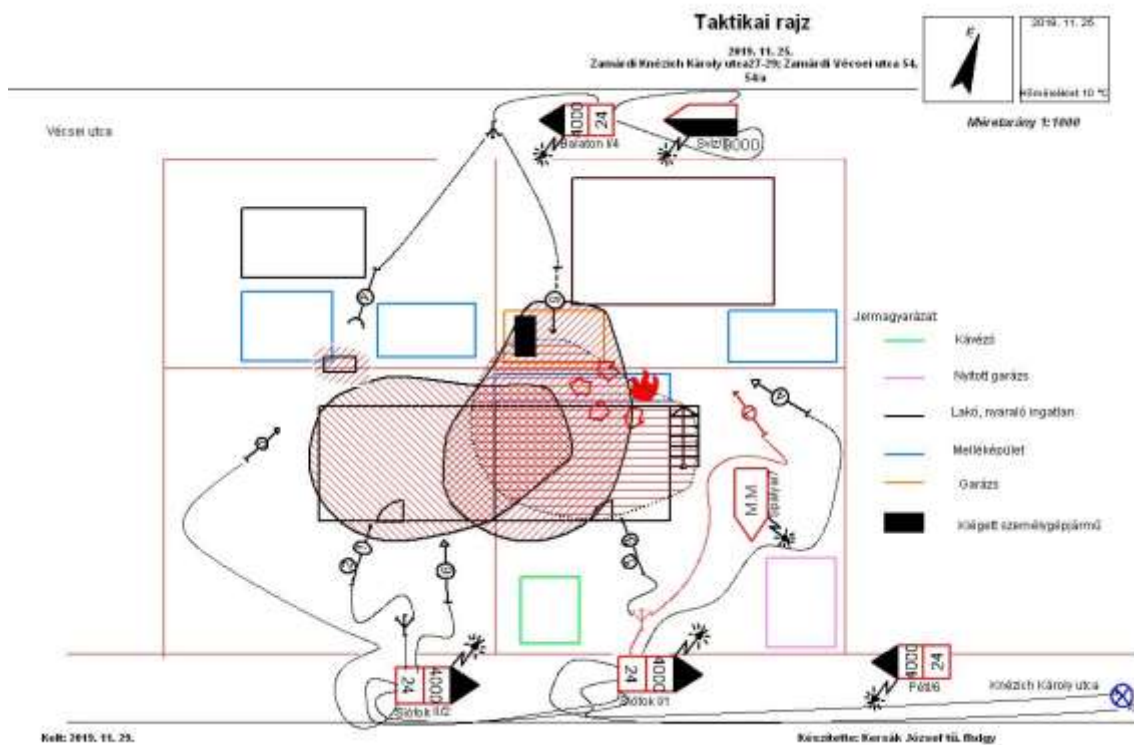
2. ábra taktikai helyszínrajz (készítette: Kersák József Zsolt)

- a tűz egyidejű támadását végezték a Déli oldalon, illetve ezzel együtt
- az égő épületet Keleti - Nyugati irányból megkerülve az északi irányú terjedés megállítása volt a cél.

- elsőként kiérkező Balaton I-es az Északi oldalról kerül bevetésre,
- a második kiérkező Pétfürdői szer pedig a folyamatában kialakult helyzettől függően az északi, vagy déli oldalon avatkozzon be.

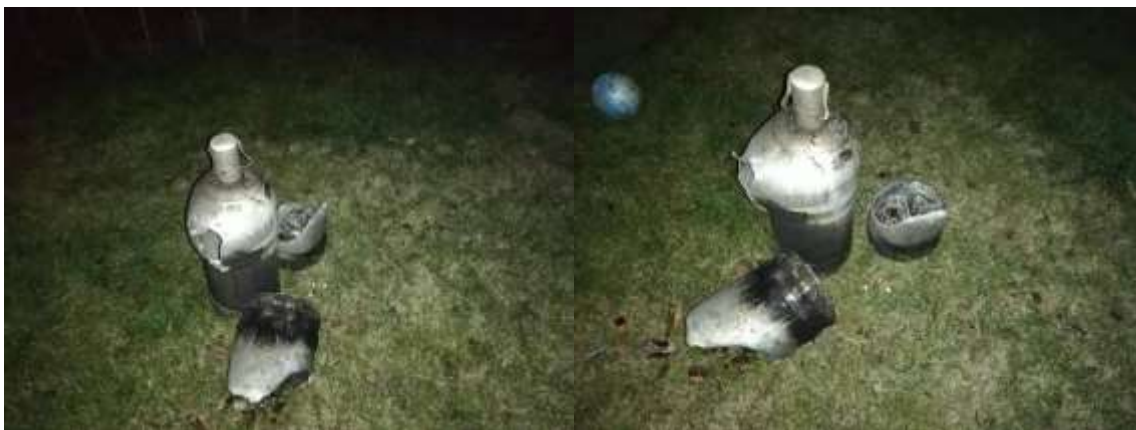
### 3. kép Felrobbant gázpalackok a káresetnél (montázs) (készítette: Kersák József Zsolt)

Az épületekben összesen 5 darab gázpalack volt. Ezekből 3 darab felrobbant, 2 darabot nem ért láng és hőhatás. A montázson közepén látható gázpalack (oldalán felhasadva) az egységek kiérkezésekor robbant el, a robbanás nagymértékben növelte a tűzalapterületét és intenzitását.
