Az ötvenegyedik gázkitörés tanulságai, elméleti kérdései

The 51st blowout, the history, events, lessons and some theoretical issues

ID. ŐSZ ÁRPÁD

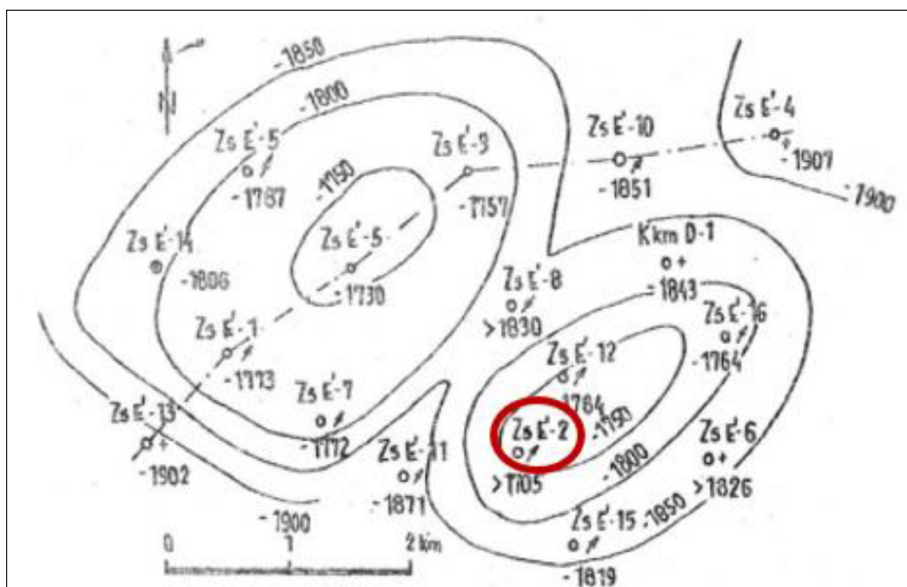
1. ábra. A Zsana-Észak szénhidrogénmező térképvázlata a neogénnél idősebb képződmények felszínének szintvonalaiival. Jelmagyarázat: o = olajnyom; o↑ = földgáztermelő; o+ = víztermelő

A másik szeizmikus kiemelkedésre a Zsana-Észak–1 fúrástól délkeletre tűzték ki a Zsana-Észak–2 jelű kutatófúrást (1. ábra). A közepnehéz, RD–46 jelű, Kaniža 250 típusú fűróárbocos Uralmas 5D típusú szovjet dízelmotoros fűróberendezés (3. kép) 1978. december 21-én költözött a fűrópontra, és 1978. december 24-én kezdte el a fűrólyuk mélyítését.

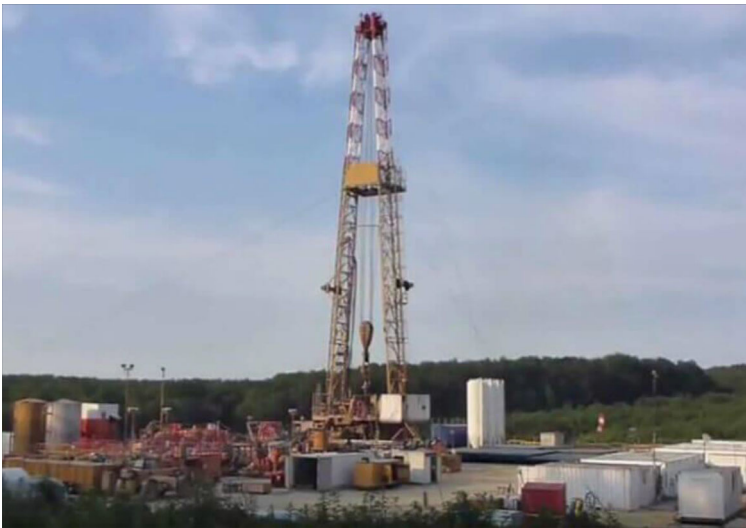
3. kép. Az RD-46 jelű fúróberendezés

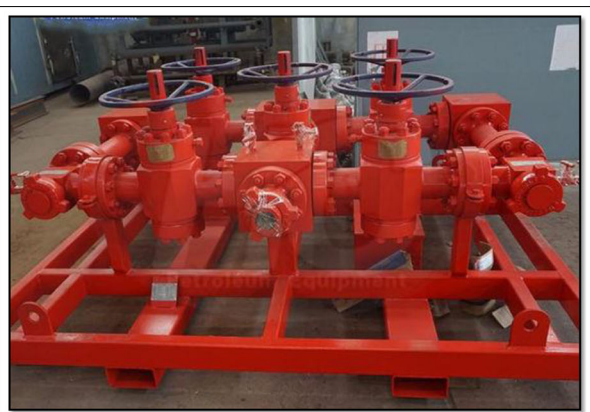
A továbbfúrásra kiképzett lyukfejen az előírásoknak megfelelő szerelvény volt (4. kép):

- ❑ egy $9\frac{5}{8}'' \times 7'' \times 210$ bar nyomáshatárú hazai gyártású bélésű csőfej,
- ❑ egy $10'' \times 350$ bar üzemi nyomású Cameron (USA) gyártmányú „F” típusú egyes hidraulikusan működő kitorésgátló $3\frac{1}{2}''$ -es fúrócsőre záró betéttel,
- ❑ egy kétperemes közdarab, alul $10'' \times 350$ bar, fölül $8'' \times 210$ bar nyomáshatárú peremcsatlakozással,
- ❑ egy $8'' \times 210$ bar üzemi nyomású, román gyártmányú „PEOH” típusú kettős hidraulikusan működő kitorésgátló, alul $3\frac{1}{2}''$ -es fúrócsőre záró, fölül teljes szelvény zárására alkalmas záró betétekkel,
- ❑ egy, a lyukfejhez csatlakozó $3'' \times 210$ bar nyomáshatárú tolozárakból álló lefűtőrendszer, amelyhez az „F” típusú kitorésgátló mindkét oldalsó nyílásától bekötővezeték csatlakozott,

- ❑ egy, a fúrólyuk töltésére szolgáló vezetékrendszer, amely a lefűtőrendszerből indult ki.

A lyukfejszerelvény és a lefűtőrendszer a továbbfúrás megindulása előtt 180 bar próbanyomással zárt.

4. kép. Kitorésgátlók (balra), lefűtőrendszer (jobbra)

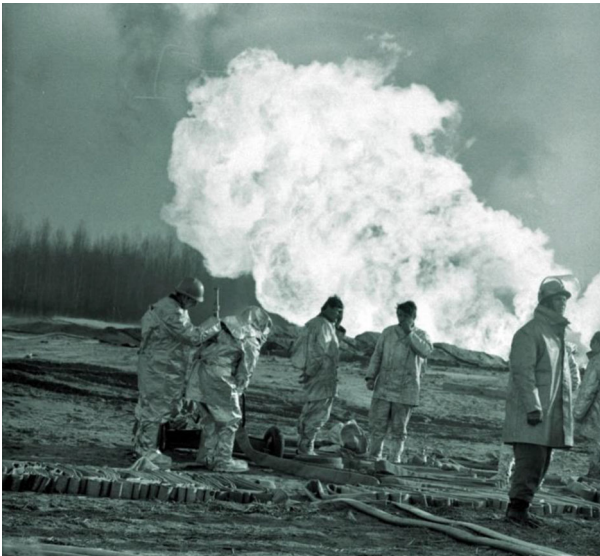
5. kép. Az oldalirányú lángcsóva

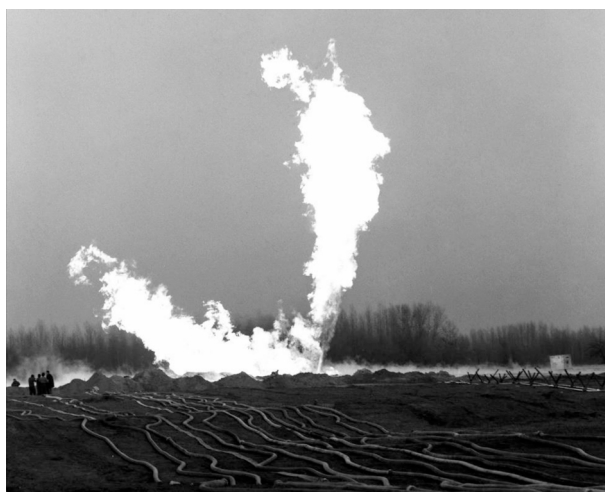
6. kép. A felfelé irányuló förláng és az oldalirányú láng

A kialakult állapot első szemrevételezése során már látták, hogy a fűróárbc északkeleti része a tűz hatására megroggyant, ezért a fűróárbc azonnali és biztonságos ledöntését határozták el. A fűróárbc ledöntése után összességében legalább öt helyről kiinduló, egy erőteljesen felfelé irányuló, mintegy 30 m magasságú förláng és egy közel a talaj szintjén kiáramló, mintegy 30–40 m-es oldalirányú láng volt a jellemző (6. kép).

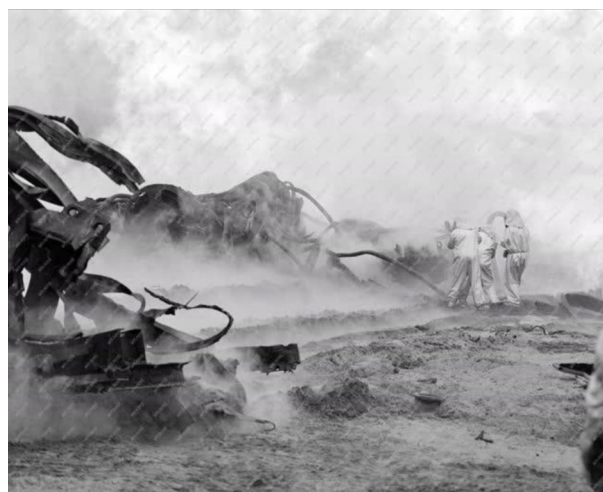
Elsőként a lángokon kívüli, a tűz miatt még megközelíthető gépegységek, tartályok, bódék, szerszámraktár, dízelmotorok, kitörésgátlót működtető egység és egyéb tárgyak eltávolítását végezték el (7. kép). A ledöntött fűróárbcot hegesztőpisztollyal elszállítható darabokra vágták és elhúzták. Ezt követően a fűróberendezés roncsait távolították el a tűzből. A hatalmas lángtenger rendkívüli hőterhelést jelentett a munkát végzők számára, védelmet az alumínium-pigmentes ruházat és az állandó vízpermet nyújtott, a kitörés hangterhelése elleni védelmet a különleges fültokkal kialakított védősisak biztosította.

7. kép. Fűróberendezés roncsainak eltávolítása

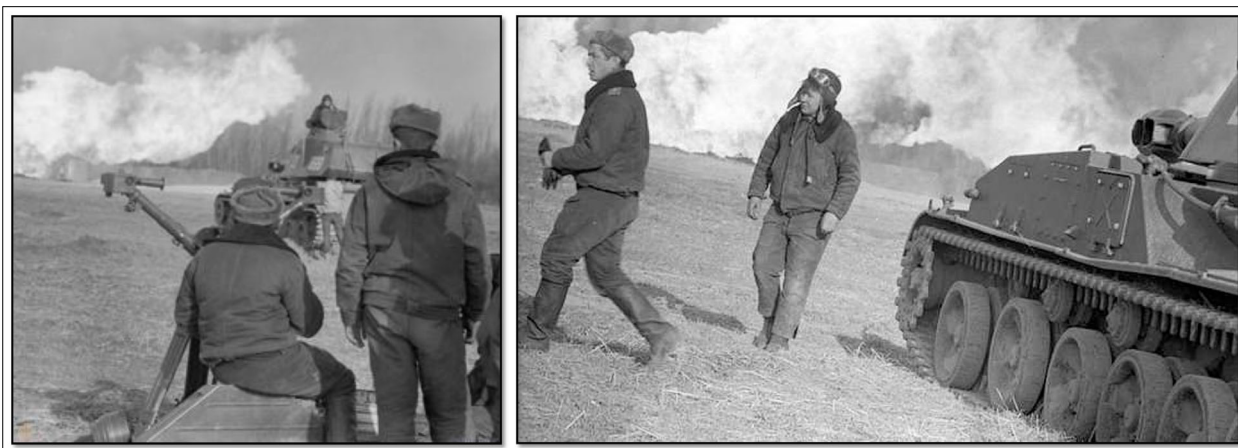
8. kép. Szovjet tüzerek (balra) és a 2SZ3 „Akacija” 152 mm-es önjáró ágyútarack (jobbra) Zsanán

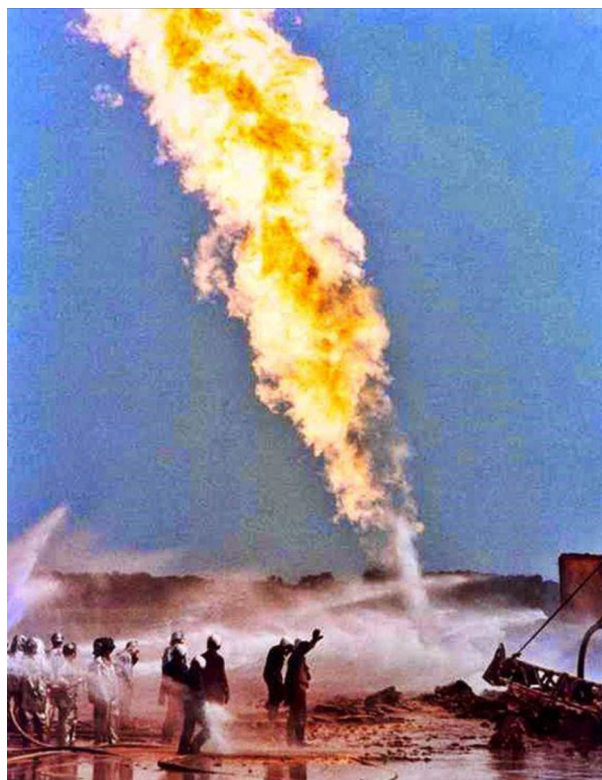
és láthatóvá vált, hogy a béléscsőfej és a felette lévő kitörésgátlók a függőlegestől mintegy 30°-ra megdőlt helyzetben vannak. További izzó acéltárgyak eltakarítását követően a mentés irányítói megszemlélték a lyukfej környékét, és a szerteágazó lángcsóvák egy függőleges lánggá történő egyesítése érdekében, indokoltnak tartották a lezárt telezáróbetétes, román gyártmányú kitörésgátló ágyúlövéssel való eltávolítását. A szovjet tüzérségi alakulat 2SZ3 „Akacija” 152 mm-es önjáró ágyútarackkal (8. kép) a román gyártmányú kitörésgátló alatti 9⁵/₈"-es béléscsőközdarab alsó menetét egyetlen ágyúlövéssel úgy találta el, hogy a kitörésgátló a közdarabbal együtt az alsó peremből kiugrott, és a kútakna melletti betonlapra esett. Azonban nem alakult ki a várt – egyetlen, felfelé irányuló csóvából álló – tűzsugár.

9. kép. A közel függőleges lángoszlop

Az oldalirányú láng megszüntetése érdekében elhatározták, hogy a lefűvató vezeték kitörésgátló melletti függőleges ágát eróziós csóvával levágják. A második kísérletre sikerült is levágni azt, és így kialakult a közel függőleges főláng (9. kép) mellett, attól 1,5 m távolságra egy kisméretű, de az is függőleges mellékláng. Az oldalirányú láng megszűnésével a fűrólyuk környékéről minden vastárgyat már el tudtak távolítani. Ezt követően két turboreaktív oltógéppel

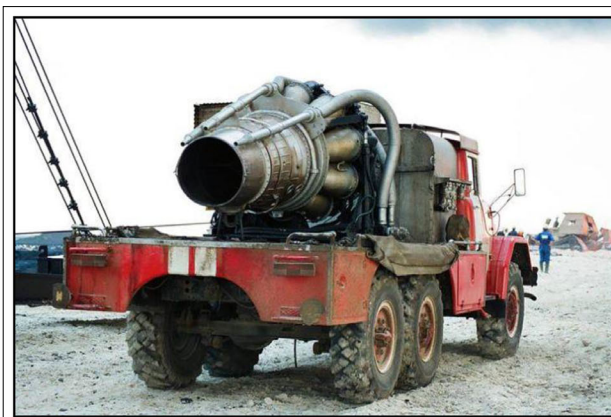
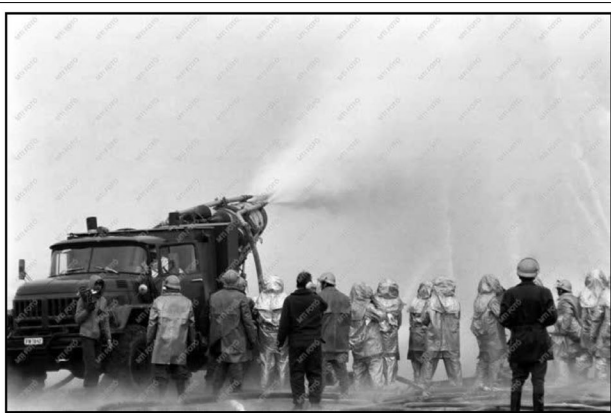
10. kép. A turboreaktív oltógép és tűzoltása

(ZIL–131-alvázra szerelt MIG–15 VK-1-RD–4 sugárhajtómű) (10. kép) 7 perc alatt eloltották a lángokat, és már csak három vízágyúval nedvesítették folyamatosan a kitörő gázt.

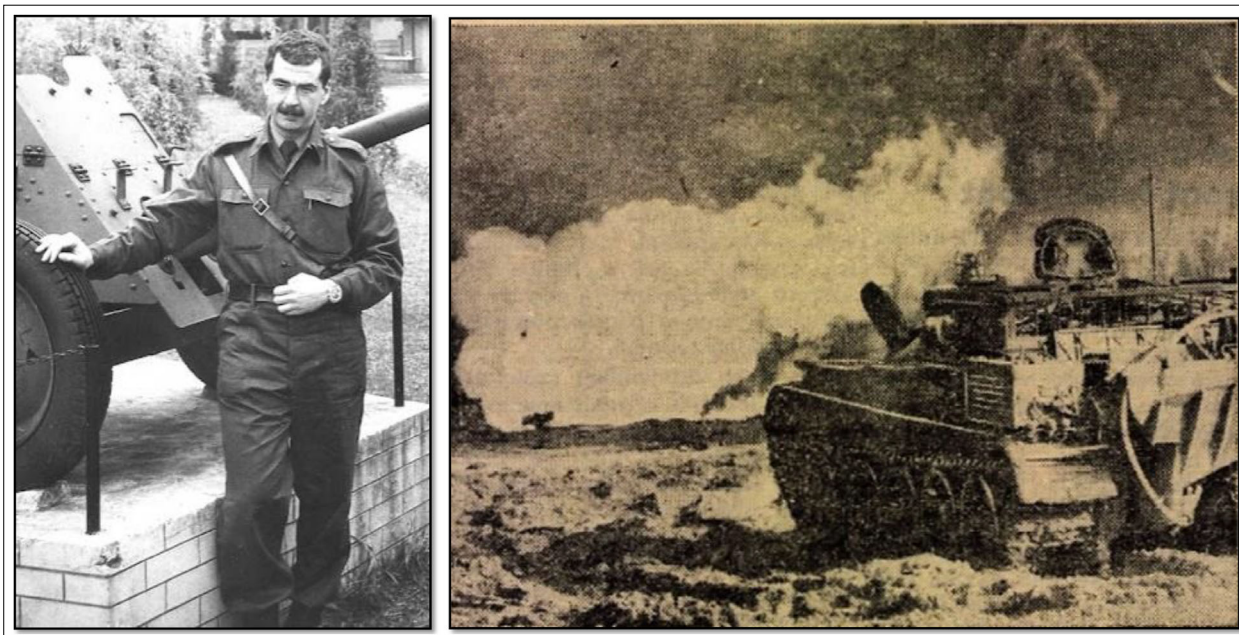
11. kép. Juhász „Juci” János ütegparancsnok (balra) és a kitörésgátló lelvő harcokcsi (jobbra)

így ismételen a katonasághoz fordultak. A MN8920-MN/MH Gábor Áron önjáró páncéltörő tüzérezred állományában lévő alakulat, Juhász „Juci” János hadnagy ütegparancsnok irányításával nehézgéppuska sorozatlövésekkel, továbbá harcokcsival 2 db 100 mm-es harctéri és 10 db páncéltörő gránát felhasználásával úgy lőtte le a kitörésgátlót a lyukfejről, hogy a bélésűcsőfej felső pereme nem sérült meg (11. kép).

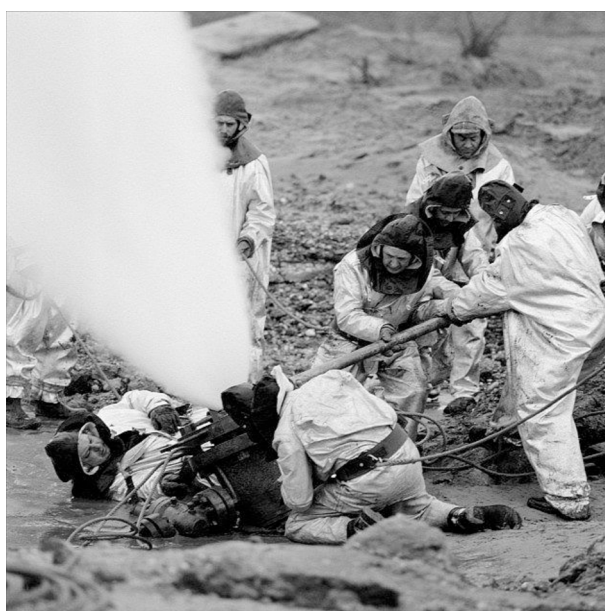
12. kép. A bélésűcsőfej előkészítése

Ezt követően 1979. február 11. és 14. között végezték el azokat a munkákat, amelynek eredményeként a kitört fűrólyuk bélés-csőfeje felszerelték a fűrólyuk szabályozott lefűvátását, lezárását és egyensúlyának helyreállítását lehetővé tevő technikai rendszert. Elsőként leszerelték a $9\frac{5}{8}$ " \times 7"-es bélés-csőfejről a kettős töcsavaros peremet a fölötté lévő csonkkal együtt, amely a lelőtt kitörésgátló alsó peremének maradványa volt (12. kép). Közben előkészítették a Cameron gyártmányú (USA) „U” típusú 10" \times 350 bar nyomáshatárú kettős hidraulikus működtetésű kitörésgátlót, az alatta lévő bélés-csőfejre csatlakozó kétperemes közdarabbal. Kiepítették 4 db 50 m hosszú fáklyával ellátott lefűvató vezetéket, amelyek majd a felszerelendő kitörésgátló négy oldalsó tolózáraihoz csatlakoznak. Előkészítették a 350 bar nyomáshatárú cementező egységet és az ahhoz szükséges tolózárendszert. Ezek elvégzése után, az emelődaru segítségével megemelt, nyitott kitörésgátlót drótkötéllal végzett lefelé húzással ráillesztették a bélés-csőfej peremére, és az összekötő csavarokat nyomatékkulccsal meghúzták (13. kép), majd a kitörésgátlóhoz csatlakoztatták a lefűvató vezetékeket. Miután mindennel elkészültek, a mentési törzskar megvitatta a fűrólyuklezárás és a fűrólyukegyensúly helyreállításának menetét, annak veszélyforrásait és az elérhető eredményeket is. Az OKGT vezérigazgatója mint a kitörés elhárítási munkálatok vezetője megadta az engedélyt a műveletek végrehajtására.

hető, azaz fényképezhető (12., 13. kép), és ez a tény igen hasznos információk kiindulópontja. A gyakorlat számára igen fontos tény, hogy a hőmérséklet ismeretében meghatározható a lyukfejen kilépő gáz kritikus hangsebességértéke. Ez azért lényeges, mert a víz gázáramba történő porlasztásával a kilépési ponton a gáz sebességét csökkenteni lehet, és így a kitört fúróluk egyensúly-helyreállításának lehetőségei javulhatnak. A víz beporlasztásával ugyanis a nagy sebességű áramlásban ködszerű áramlási kép alakítható ki. A nagy sebességű gázáramban így a vízcseppecskék mint egyfajta óriás molekulák viselkednek, azaz csökken a Reynolds-szám értéke, és így végső soron a hangsebesség által keltett hullámok értéke is.

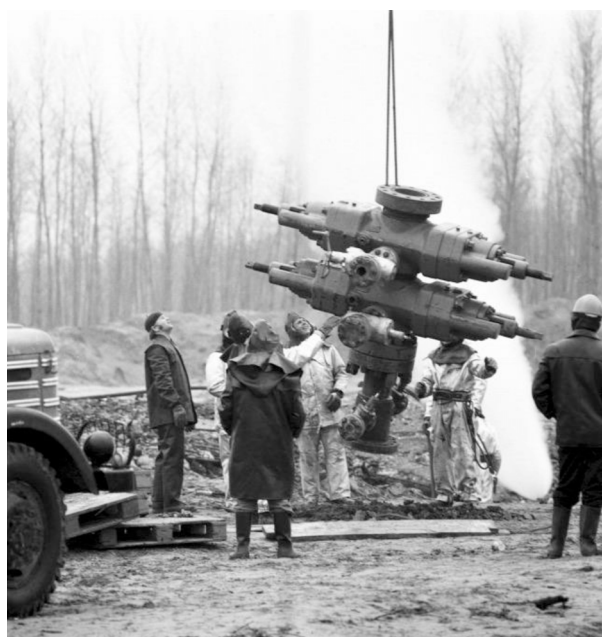
13. kép. A kitörésgátló beemelése és csatlakoztatása a bélésűcsőfejhez

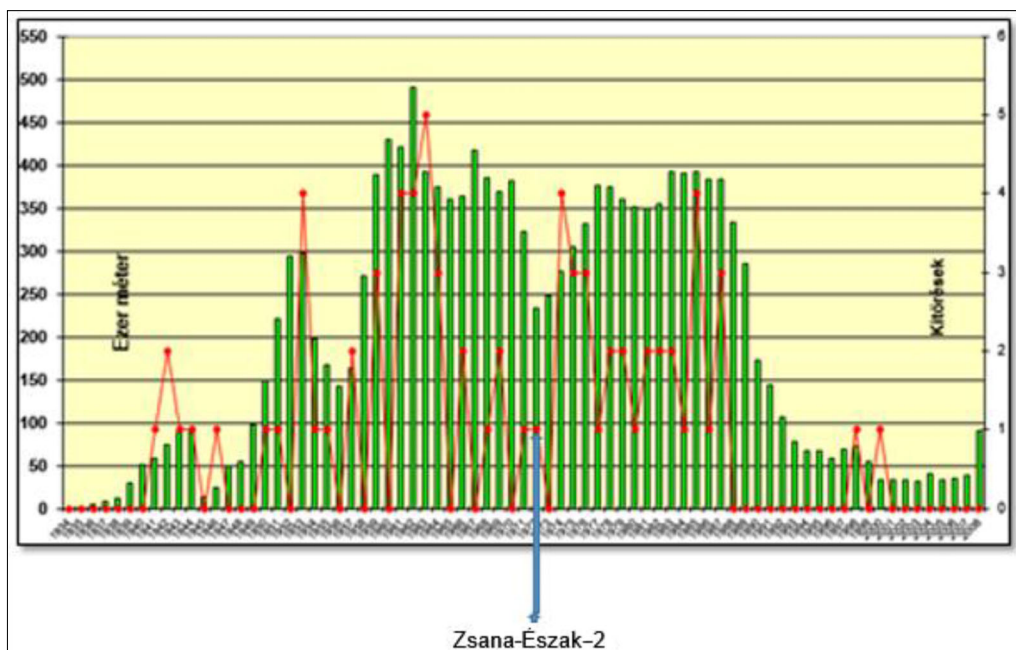
3. ábra. Évenkénti lefúrt méterek és kitörések száma (1935–2008). Évenkénti lefúrt méter: zöld oszlopok, ezer méter/év, balra; évenkénti kitörések száma: piros körök, jobbra

Ha átnézzük az évenkénti lefűrt métert és a kitörések számát, azt látjuk, hogy a lefűrt méterek növekedését – egy kis csúszással – követte a kitörések számának növekedése. Ennek oka az volt, hogy a mérteljesítmény növekedését a fűróberendezések számának növelésével érték el, így az újonnan munkába állított fűróberendezések új személyzete nem volt eléggé kiképezve sem elméletben, sem pedig gyakorlatban. Sőt, ezeket a nem megfelelően kiképzett fűrási személyzeteket vitték a kutatófúrásokhoz is, ahol a kitörések potenciális veszélye nagyobb. Ez volt jellemző a Zsana-Észak-2 gázkitörésének esetére is.
