Maradó fogazatot érintő balesetet követő komplex rehabilitáció az esztétikai zónában

Esetismertetés

DR. MIKLÓS RÉKA, DR. KEMPER RÓBERT

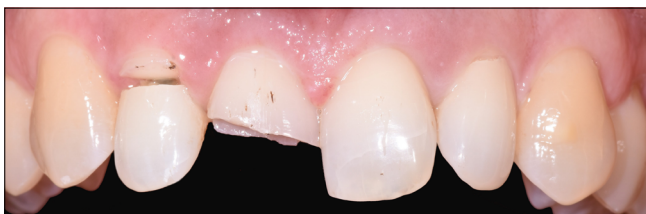
sen részt vett évenkénti fogászati ellenőrzésen. A klinikai vizsgálat és a rendelkezésünkre álló CBCT felvétel elemzése alapján a felső négy metszőfog sérült a balesetben (1. kép). A 11-es fog horizonto-vertikális fraktúrát, a 12-es és a 22-es fogak pedig subgingivalis horizontális fraktúrát szenvedtek. A 21-es fog a trauma hatására sublaxálódott és rotálódott, de vitalitását megtartotta (2. kép). Az arcon és a felső ajakon található bőrsérülések nem befolyásolták kezelésünket.

2. kép: A fogazat sérülése, klinikai kép

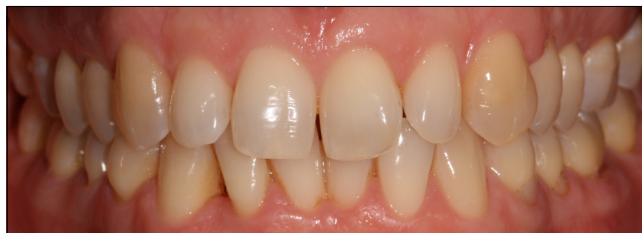
3. kép: Baleset előtti állapot

is a lehető legkevesebb egészséges foganyag feláldozása mellett. A gyógyulási periódust követően az implantátumokra felcsavarozható cirkónium-dioxid vázas porcelánleplezésű koronák készítését terveztük. Rendelkeztünk a balesetet megelőzően készült fogfotóval is, amely segítségünkre volt a végleges fogforma megtervezésében (3. kép)

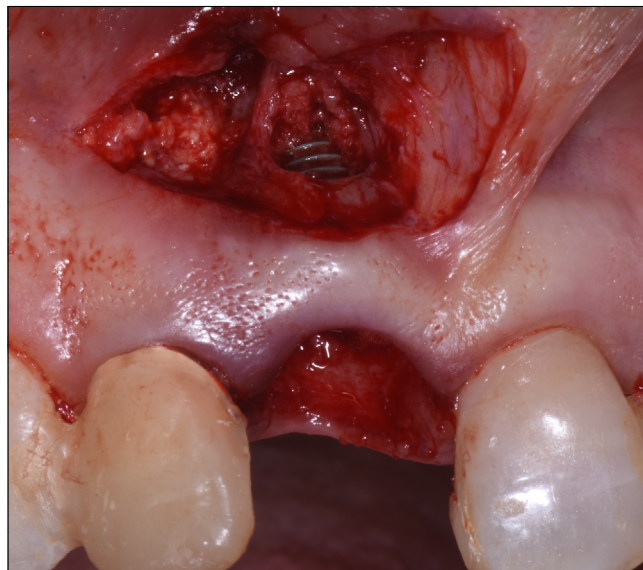
6. kép: 11-es foghiány implantálása feltárásból végzett socket shield technikával

képzett sebszélek egyesítésére 5/0-s monofil felszívódó varróanyagot (Monolac, Vitrex, Dánia) használtunk. Ebben az esetben a primer stabilitás 42 Ncm volt, így ezt a foghiányt ideiglenes implantátumfejen (Temporary Snap Abutment Engaging CC 3 mm, Nobel Biocare, Svédország) elhorgonyozott kompozit (Estelite Sigma Quick, Tokuyama Dental Corporation, Japán) koronával láttuk el. A felépülési időszak a páciens számára teljesen panaszmentes volt mindkét sebészeti beavatkozás után, gyógyszeres fájdalomcsillapításra egyik esetben sem volt szüksége. Az egyhetes kontroll során klinikailag mindent rendben találtunk.

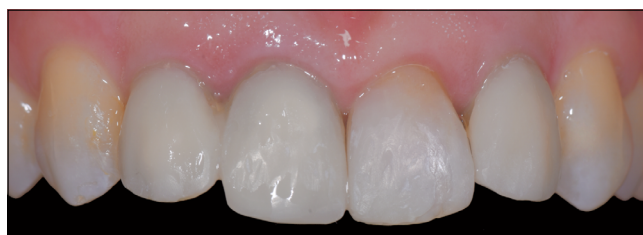
7. kép: Implantátumokon elhorgonyozott ideiglenes koronák

A három hónapos gyógyulási periódust követően a 12-es és 22-es helyére került implantátumokat is felcsavarozott ideiglenes koronákkal (Temporary Snap Abutment Engaging CC 3 mm, Nobel Biocare, Svédország) láttuk el (7. kép). Az implantátumok kontrollröntgenes ellenőrzését javasoltuk, de ekkorra páciensünk várandóssága első trimeszterében járt, és erre hivatkozva a röntgen készítését visszautasította. Az implantátumokat a fizikális vizsgálat stabilnak mutatta, a gyógyulási időszak panaszmentes volt. Az ideiglenes koronákat alkalmanként kompozittal tovább alakítottuk, hogy az íny kontúrja megfelelő lefutást érjen el a lenyomatvétele előtt. A gingiva occlusalis nézetből is megtartotta korábbi lefutását (8. kép)

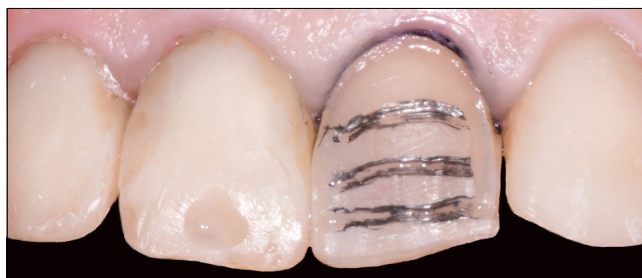
9. kép: 21-es fog preparálás közben

A lenyomatvétel napján a rotált és elszíneződött bal fenti egyes fogat héjnak előkészítettük, a vállat a nyálkahártya kontúrjának megfelelően paragingiválisan vettük. A kontaktpontokon a preparáció határa nem fordult át, a héj incisális lezárására pedig butt joint technikával történt, vagyis az éli részből 2 mm-t vettünk el, ami egyben a héj palatinális lezárását is jelentette [3, 5] (9. kép). A sulcusba 000-ás Ultrapak retrakciós fonalat (Ultradent, Jordánia) vittünk be egy rétegben a lenyomat pontosságának növelése érdekében. Az ideiglenes koronákat előre elkészített, begipszelt technikai analógokba csavartuk, majd átlátszó szilikon lenyomatanyagot fecskendeztünk köré. Ezt követően a korona helyére helyeztük a lenyomati elemeket (Impression Coping Open Tray CC, Nobel Biocare, Svédország) majd hígban folyó flow kompozittal (Gradia Direct Flo, GC, USA) „rámásoltuk” az emergencia profilnak megfelelő területeket a lenyomati fejre (10. kép). Az egyéni fejes, implantátumszintű, nyitott kanalas lenyomatot két fázissal ISO „0” típusú alap és hígban folyó szilikonnal (Honigum Putty soft fast, DMG Chem.-Pharm. Fabrik GmbH, Németország) vettük két időben (11–12. kép). Páciensünkönél nem álltak fenn a temporomandibularis ízületet érintő elváltozások, a baleset az eredeti harapási viszonyokat nem változtatta meg, így harapását szilikon harapási anyaggal (ExaBite II NDS, GC, USA) rögzítettük a két támasztózónában. Ezzel egy időben arcív regisztráció is történt, a mintákat ARCUSEvo arcív (KaVo, Németország) segítségével gipszeltük be Protar Evo VII (KaVo, Németország) artikulátorba. A készülő felépítményeket felcsavarozhatóra terveztük, mivel a ronsolás nélkül oldható kapcsolatnak számos előnye van a cementezett koronákkal szemben [11]. Az implantátumok dőlési szöge egyenes csavaros protetikai fejjel a buccalis oldalra vezette volna a csavarbemenetet, ami kedvezőtlen lenne esztétikai szempontból. Páciensünknek ferde csavarbemenetű titán közti elemeket (Metal adapter for Zirconia Abutment CC, Omnigrip Clinical Screw CC, Nobel Biocare, Svédország) választottunk – amikkel akár 25 fokos szögkorrekció is elérhető – mind a három implantátum esetében. Ennek segítségével a csavarbemenet a felépítmény palatinális oldalára esett, így lehetőségünk volt felcsavarozható koronákat készíteni.

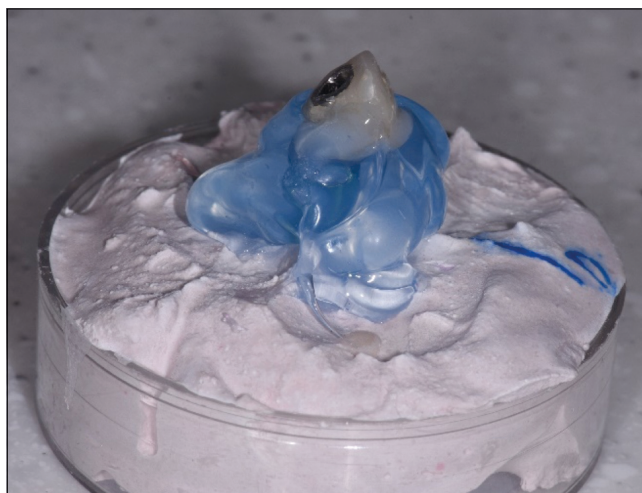
10. kép: Az ideiglenes korona gingiva alatti részletének átmásolása a lenyomati fejre

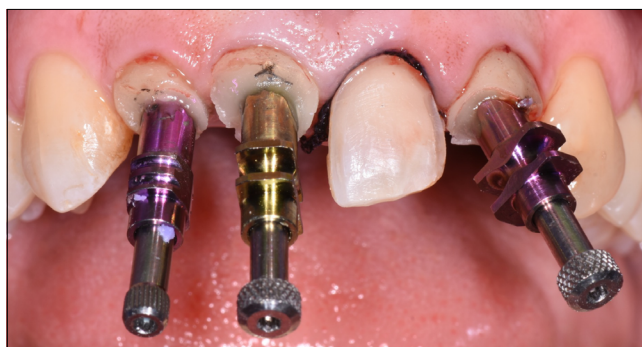
11. kép: Egyéni lenyomati fejek szájjában, a preparált fog is készen áll a lenyomatvételre

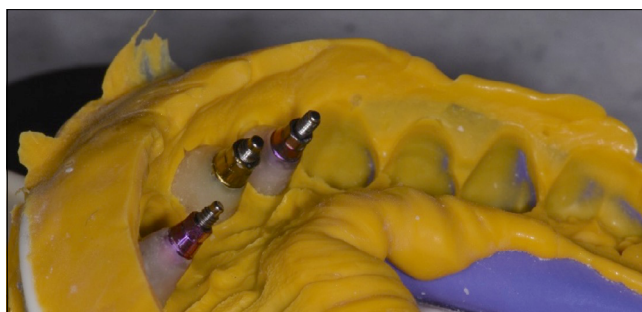
12. kép: Egyéni lenyomati fejek a lenyomatban

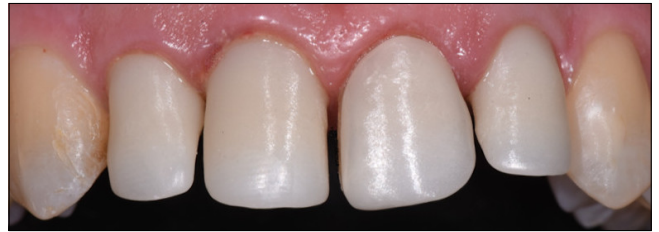
13. kép: Cirkónium-dioxid vázak próbája

Mivel a héjhoz előkészített fog szomszédjai cirkónium-dioxid vázzal és ráégetett porcelánleplezéssel készülnek, a fogtechnikustól kértünk egy ugyanígy készített héjat és – a tartósabb rögzítés reményében – egy préskerámia-változatot is (13. kép). Az általunk választott fogszín A2, amit természetes fényben a kezelés megkezdése előtt határoztunk meg Ivoclar Vivadent A-D Shade Guide fogszínkulccsal (Ivoclar Vivadent GmbH, Lichtenstein). A héjhoz preparált fog csonkszíne ND2 volt az Ivoclar Vivadent Natural Die Material csonkszínkulccson (Ivoclar Vivadent GmbH, Lichtenstein). A 11-es és 12-es fog eredetileg összetérőbb volt és V alakú diasthemát formázott. Ez a rés enyhe pöszeséget okozott a páciens elmondása szerint, így a végleges pótlásnál nem

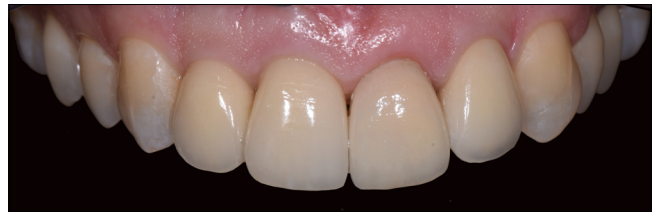
14. kép: Kész munka

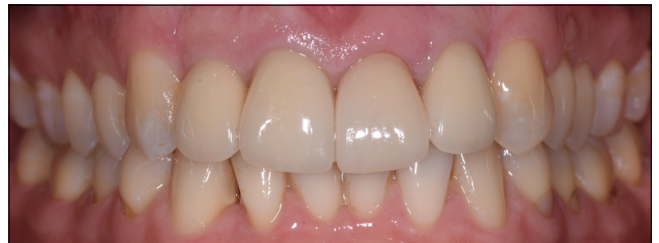
15. kép: 2 hetes kontroll
