# A megállás helyét jelző vonal felfestésének hatásvizsgálata (előtte-utána vizsgálat) jelzőtáblás, folyópályás kijelölt gyalogos-átkelőhelyeknél

Nagy Péter Dávid<sup>1</sup> – Hóz Erzsébet<sup>2</sup>

<sup>1</sup> KTI Magyar Közlekedéstudományi és Logisztikai Intézet Nonprofit Kft., Stratégiai, Kutatás-Fejlesztési és Innovációs Igazgatóság, Közlekedésbiztonsági Kutatóközpont

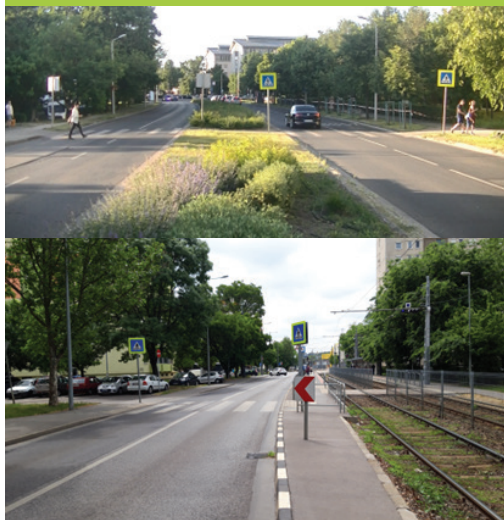
**3. ábra: Mérési helyszínek „előtte” (Tétényi út 30. Fehérvári út 196.)**

A mérési helyszínek „előtte” a 3. ábrán láthatók. Előtte-utána napi 12 órában zajlott a mérés (Tétényi út 30. előtte: 2022. 05. 19; 05. 26, utána: 2022. 06. 29, 11. 17.; Fehérvári út 196. előtte: 2022. 05. 31; 06. 02; utána 2022. 07. 07), videofelvételeket készítettünk, amelyeket utólag kiértékelünk.

A Tétényi út többsávos osztottpályás, ahol az elválasztó sáv magassága miatt a gyalogosvédő szigeten (ami ebben az esetben „süllyesztett” szigetnek tekinthető) várakozók esetén a gyalogosok láthatóságának –rendeletben előírt – 50 méteres távolsága nem teljesül, főként alacsony gyalogosok (például gyerekek) esetén, vagy a magas növényzet miatt. A Fehérvári út 196. előtti helyszín esetén is kissé korlátozott a gyalogosok észlelhetősége a villamosmegálló felőli oldalon a jelzőtáblák és a gyalogosvédő korlát takaró hatása miatt. Mind a 20/1984 (XII.21) KM rendelet [18], mind a Zebraminimum előírja: „A gyalogosok láthatóságának biztosítása a gyalogos által keresztezett úton érkező jármű

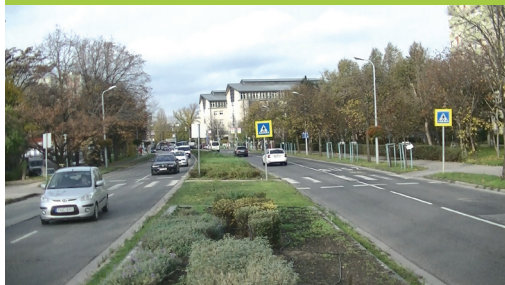
**6. ábra:** Megállás helyét jelző vonalak felfestése a Belváros felé (jobb oldali irány) követi a gyalogátkelő „csíkjait”, míg Budafok felé (bal oldali irány) takarja a „csíkok” közötti szüneteket

a megállás helyét jelző burkolati jel felfestésében keresendő. Ahogy az alábbi 6. ábra szemlélteti Budafoke felé tartó irányban a felfestések, a keresztirányú vonalak a gyalogátkelőhely „szünetei” elé kerültek, míg a Belváros felé tartó irányban épp a fehér keresztirányú festések elé, tehát az „átjárhatóság” látványa nem csökkent.

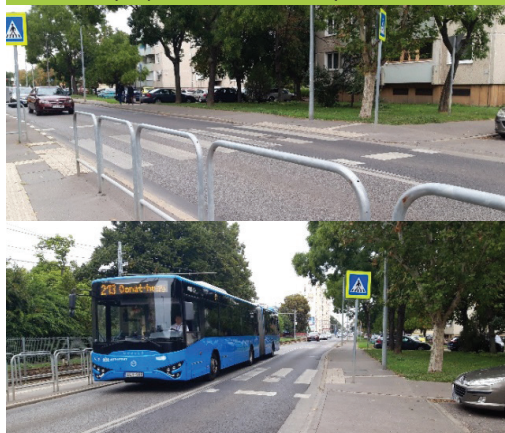
**9. ábra: Fehérvári út 196. helyszínén a megállás helyét jelző vonalak elhelyezkedése**

zöknek adnak nagyobb arányban elsőbbséget, viszont ott a balról érkezők számára „utána” romlott az elsőbbségadási hajlandóság. Ezen a helyszínen (9. ábra) a parkolóból való kihajtás miatt igen közel (~2 méter) került felfestésre a burkolati jel és sajnos az „átjárhatóságot” sem javította a felfestés.
