TÖRÖK-PATAK VILLÁMÁRVIZEI SZOKOLYA KÖZSÉG TERÜLETÉN

FLASH FLOODS OF TÖRÖK-PATAK NEAR SZOKOLYA

A TÖRÖK-PATAK KÁRESEMÉNYEI

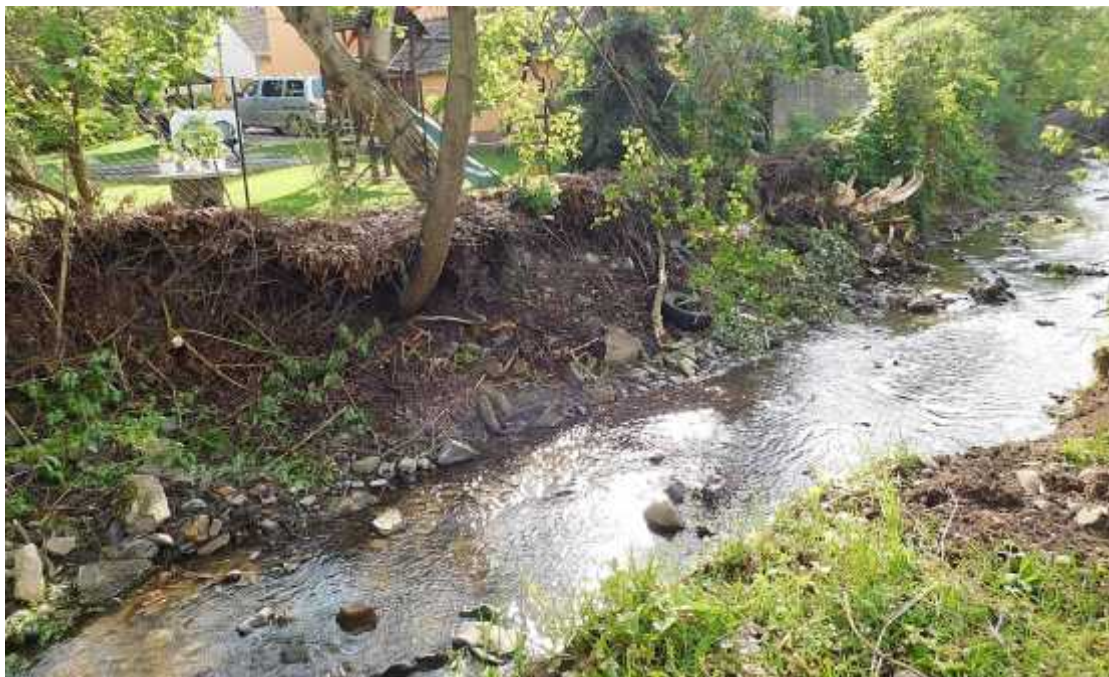
Szokolya, Török patak, a fotót készítette Berkes Róbertné

Károsító hatás érte a lakóingatlanokon túl a közlekedést biztosító hidakat, közművezetéseket, és a patak saját mederfalát, árvízvédelmi létesítményeit is. A 2010-ben történt károsodások helyreállítása érdekében Szokolya önkormányzata vis maior pályázatot nyújtott be, az eredeti állapot visszaépítése érdekében. Az elnyert pályázatból megvalósult mederrendezés szakaszosan, de összességében 3188m hosszúságban rézs rendezéssel, k rakattal és k szórással valósult meg.

2014. május 17-én egy intenzív felhőszakadást követően a patakon villámárvíz alakult ki. A lezúduló árhullám a patakmederben, partfalakban és a védmedvekben jelentős károkat okozott, utak, közműveket veszélyeztetett. A korábban készült kárburkolatokat megrongálta, alámosások képződtek és a mederrészlet megbontotta ez által is veszélyeztetve a közeli ingatlanokat. Az önkormányzat az EBR 42 rendszer 1/a mellékletének kitöltésével vis maior pályázatot nyújtott be. 2014. május 26-án a vis maior eljárás részeként hatósági bejárásra került sor. Az elzáró helyszíni vizsgálaton a Pest Megyei Katasztrófavédelmi Igazgatóság, a Közép-Duna – völgyi Vízügyi Igazgatóság Balassagyarmati Szakaszmérnökség, a Pest Megyei Kormányhivatal munkatársai, és a település részéről Szokolya község polgármestere vett részt. A szemle során 13 helyszín került elfogadásra, ahol helyreállítási, kármegelőzési munkát kellett végezni. A helyszínek közül csak azok kerülnek az alábbiakban felsorolásra, ahol a 2010. évben elnyert vis maior támogatásból helyreállítás történt és 2014-ben ismételt sérültek.

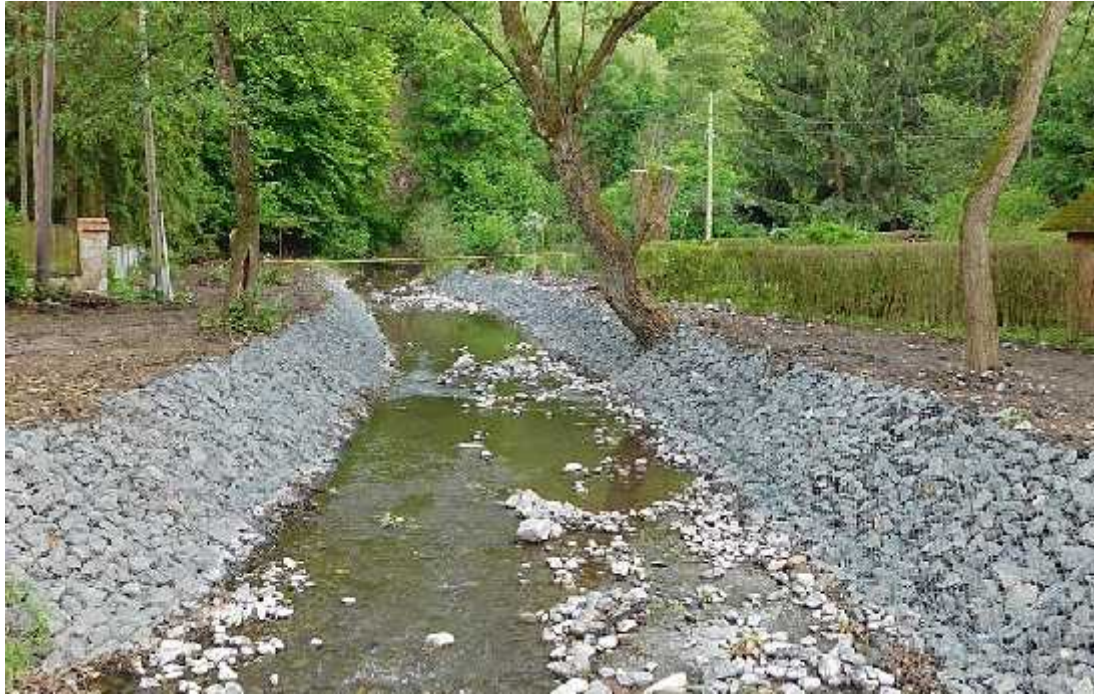
Szokolya Török patak, a fotót készítette Berkes Róbertné

A gabionok az építés helyszínén k vel megrakott acél drót szerkezetek, melyek a tömegüknel fogva biztosítják a rézs k állékonyságát, míg az úgynevezett gabion (RENO) matracok alacsonyabb magassággal készülnek és els sorban vízfolyások mederburkolataként épülnek. A gabion szerkezetek gyorsan és gazdaságosan építhetők minden körülmények között és különösen alkalmasak a rézs k stabilizálására a hegyvidéki és kedvez tlen talajadottságú területeken. A gabion támfalak rugalmasak, ugyanakkor a bekövetkez talajmozgások nem okoznak teherbíró képesség csökkenést a már megépült támfalszerkezetekben. A gabion támfalakon egy-két év alatt a növényzet megtelepül, de tervezetten, válogatott növényfajokkal is beültethetők. [4]

A meder, illetve mederfal helyreállításának el z ekt l eltér módszere biztosította, hogy a 2016-ban bekövetkez februári és márciusi villámárvíz során a 2014-es eseményeket követ en helyreállított mederszakaszok megfelel en m ködtek, nem sérültek. A rugalmas, környezetével rövid id n belül harmonizáló Gabion megoldás garantálta a fokozottan terhelt, sokszorosán helyreállított mederszakaszok állékonyságát, helyi vízkárok elleni védelmét. A jó példa ragadós, több villámárvizek által veszélyeztetett Pest megyei település (Tahitótfalu, Kismaros, Solymár) is alkalmazta, illetve jelenleg is számításba veszi a fémhálóba zsúfolt kövek lehet ségét.

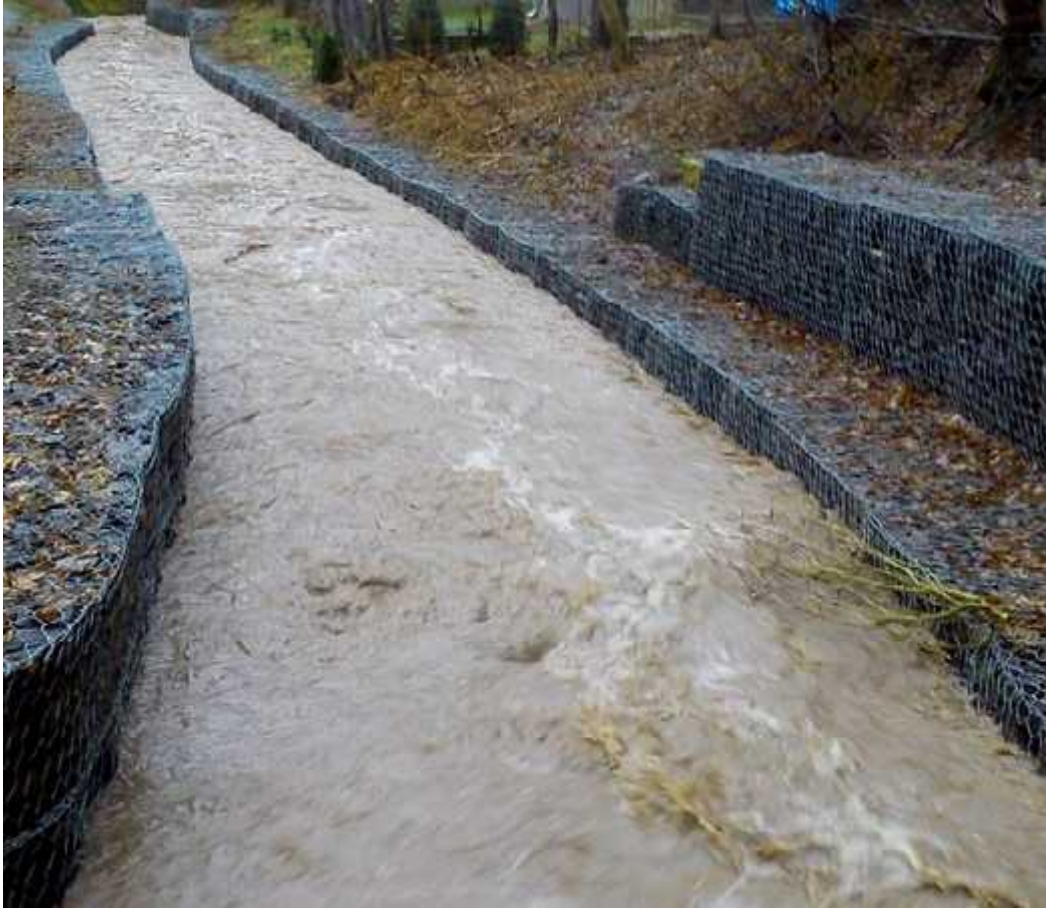
Kismaros, Nacsagromi-patak, a fotót készítette Berkes Róbertné
