## **ELEKTROMOS VEZETÉKEK TÚLTERHELÉSÉNEK HATÁSA A T ZVÉDELMI BIZTONSÁGRA**

## **INSPECTION OF OVERCHARGE OF ELECTRONIC CABLES BASED ON FIRE PROTECTION ASPECTS**

safety of the workers. The article therefore examines the effects of charging electrical wires on fire safety. Methods: The article was facilitated by the detailed study and analysis of the relevant domestic and international literature. In addition, the authors conducted overload tests and measurements to analyse the problem. Result: As a result of the paper, it is possible to determine how different types of wires react, in case of overload. Knowing this can help to increase the security.

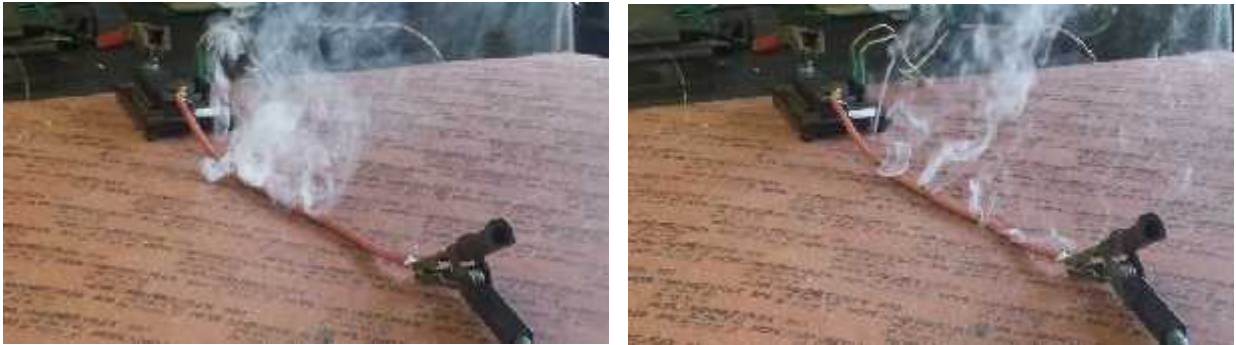
A réz vezet az el tt megszakadt, hogy a m anyagok számára oly kritikus 300-400 °C –os zónát elérte volna a szigetelés h mérséklete. Ennél a mérésnél a h mérséklet emelkedése miatti ellenállás növekedés okozta áramer sség visszaesést nem korrigáltuk. Ha egyszer

beállítottuk a rendszert 30 A-ra, onnantól csak akkor emeltünk az áramerősségen, ha beállni látszott a hőmérséklet.

2. ábra: Viselkedés: 40 amper és 188 °C -nál füstölni kezdett a szigetelés. Forrás: szerzők

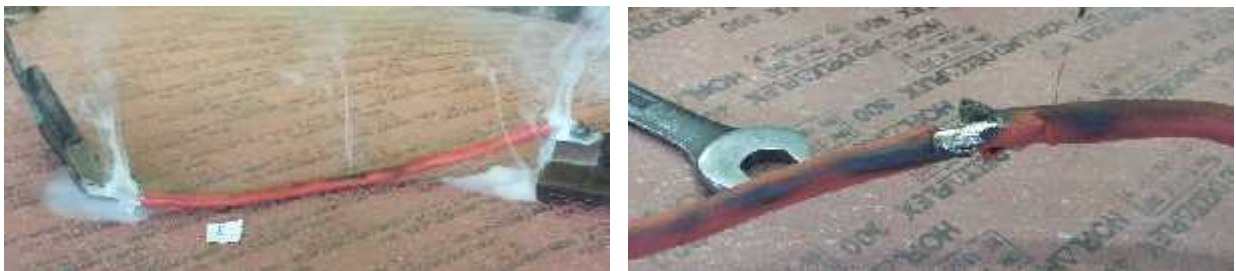
Ez a réz vezető jóval kisebb átmérőjű volt, mint az 1. mérésnél alkalmazott, viszont sokkal több ér futott a kábelben belül. Ez a hőterjedés szempontjából lassította a melegedés folyamatát. Végül a szakadás előbb következett be, mint a szigetelés tönkremenetele.

3. ábra: Viselkedés: Pipál, ill. buborékosodik a szigetelés. 38 ampernél és 189 °C-nál.

Szenesedik a burkolat. 40 ampernél és 200 °C-nál. Forrás: szerzők

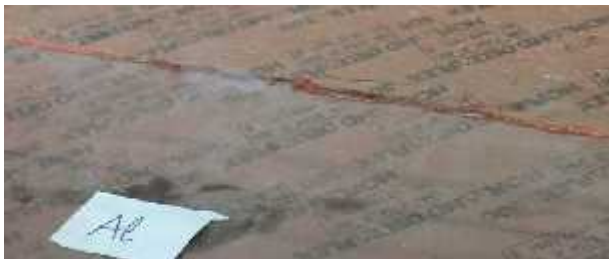
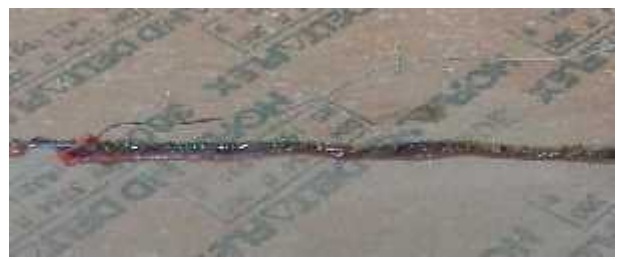
A kábel 1 eres volt, így nagy volt a h leadása és a termoelem a korábbiakhoz képest kis felületen tudott csak érintkezni. Meg kell jegyezni, hogy 100 °C –körül minden korábbi kábel tünet mentes volt. Persze t zállóságuk jóval magasabb is a korábbi mért anyagoknak. A mérést 10 perc körül befejeztük, mert a szigetelés már 150 ° felett égve csepegve kezdett leválni az alumíniumról.

4. ábra: 174 °C és 40 amper forr a m anyag, égve csepeg. 185 °C és 38 amper végig feketedik. Forrás: szez k

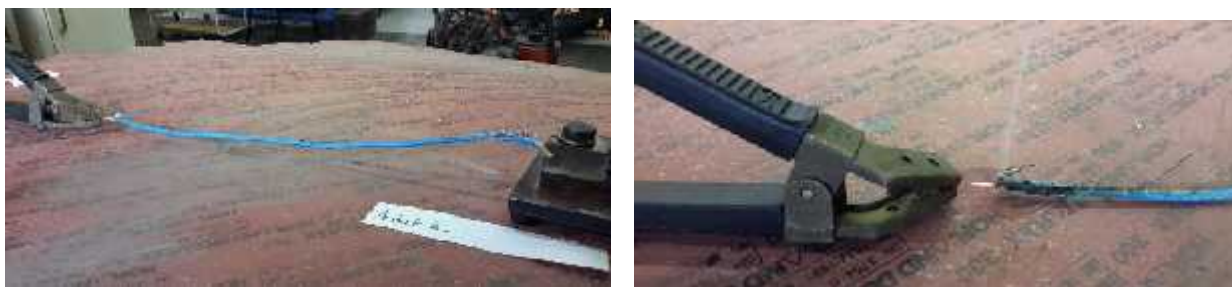
A mérés során próbáltam miatt pontatlannak indult. Ami érdekesség volt a vizsgálat során, hogy a többi vezetékkel ellentétben ennek a végén jelentek meg tönkremenetel jelei.

5. ábra: 98 °C és 30 amper: két végér l kezd szenesedni, a közepén sokkal kisebb deformációk. Forrás: szerz k

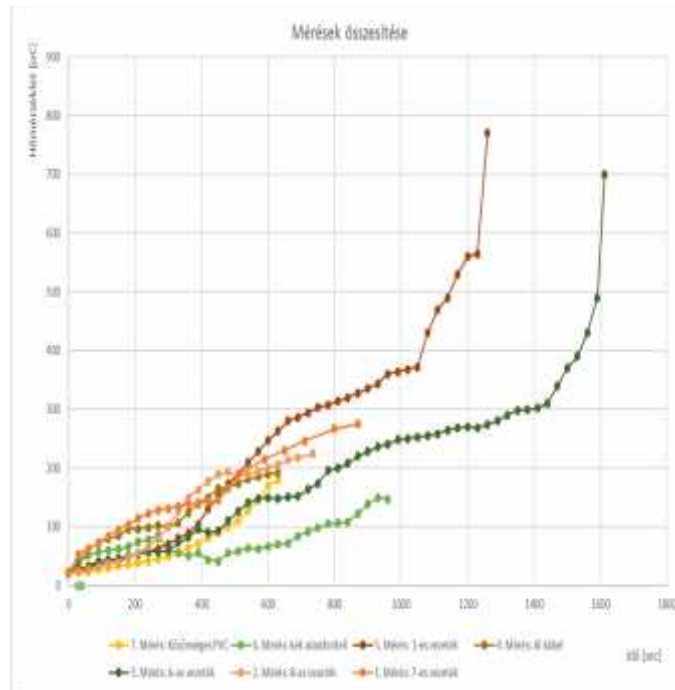
A színes görbék vége jelenti, hogy az áramvezetés megszakadt, azaz az üzemképességét veszítette a kábel. Az el zetes elméleti megfontolásokból várható volt az 5 -ös (Ventcroft No Burn XPS) és 3- as (Eurosaf 2x1) kábelek tekinthet k t zállónak 700-800 fokos h bírással. Bár ha egy nagyobb h terhelés t zet tekintünk, amelyek h mérséklete 800 fok feletti, akkor már ezek sem tekinthet k biztonságosnak. .És sajnos az 1 es t zálló kábel (S.Fire Proof JB-

H(St)H ) is megbukott. A kísérleteink csak meger sítik azt a korábbi és bizonyított elképzelést, hogy az igazi t zállóságot oxigén index méréssel is ki kellene egészíteni a min sítések megadásakor. Viszont a legelterjedtebben használt háztartási kábelek (1es, 2-es, 7 es) kimondottan t zvesélyesnek mutatkoznak terhelés esetén.

6. ábra: Mérések összesítése. Forrás: szerz k

A vizsgálatok bemutatták, hogy folyamatos túlterhelés során óriási károk képesek keletkezni a vezet kben. Az látszik, hogy az MSZ 2364-523 szabványban meghatározott megengedett plusz áram terhelés során valóban nem történik nagy változás a kábelben. A vizsgálataim során egyik esetben sem. Nem lehet azonban elmenni amellett, hogy a méréseim során 2 kivételt l eltekintve új, vagy korábban használatlan kábeleket vizsgáltam. A kábelek viszont 20-30-40 év vagy még annál is tovább velünk élnek. Ezért érdemes lenne kidolgozni egy olyan eljárást, amivel 224 naposnál (MSZ EN 60811) jobban el tudnánk öregíteni kábeleket, mielőtt szabvány szerint vizsgálnánk ket. Ezzel csak pár éves öregítését lehet vele szimulálni. További javaslatunk hogy folyamatos túlterhelés melletti öregítést is elérhet az öregítés. Az elektromos tüzek kialakulásához vezet közvetlen okok között látszólag elenyész , és nem csak az OKF statisztikái szerint is a túlterhelésre visszavezetett tüzek aránya, viszont ezt, mint rendszert kell értékelni. Ha a túlterhelés csak megkönnyíti, hogy más
