# XII. Lakiteleki Tűzvédelmi Szakmai Napok

Tűzeset - tűzjelző rendszer  
karbantartása során

Bulla Péter Alfréd

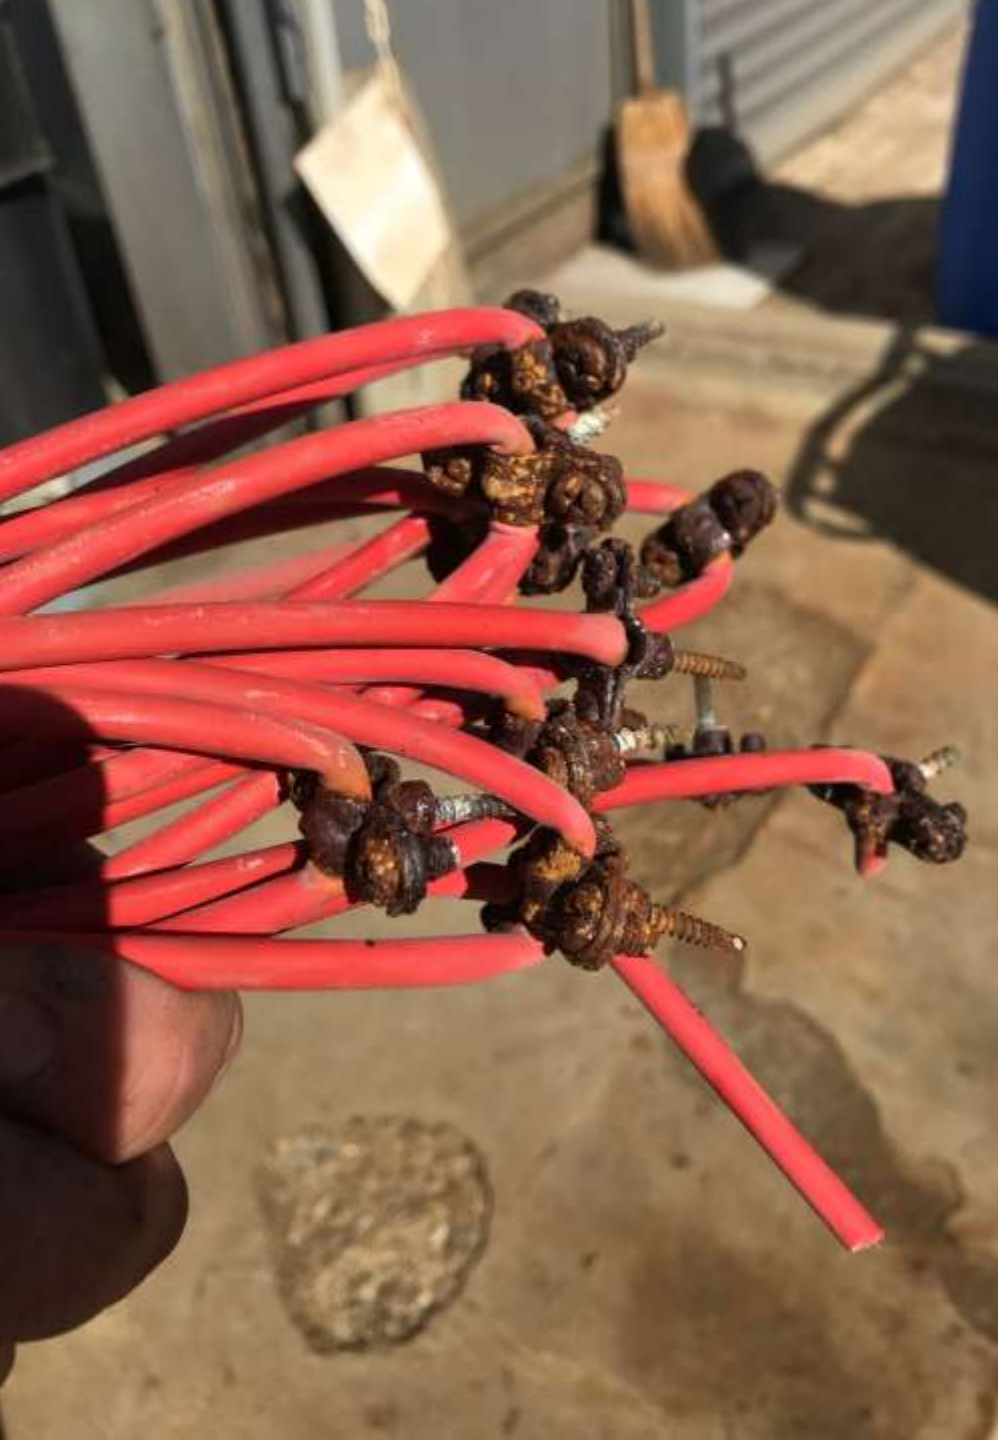
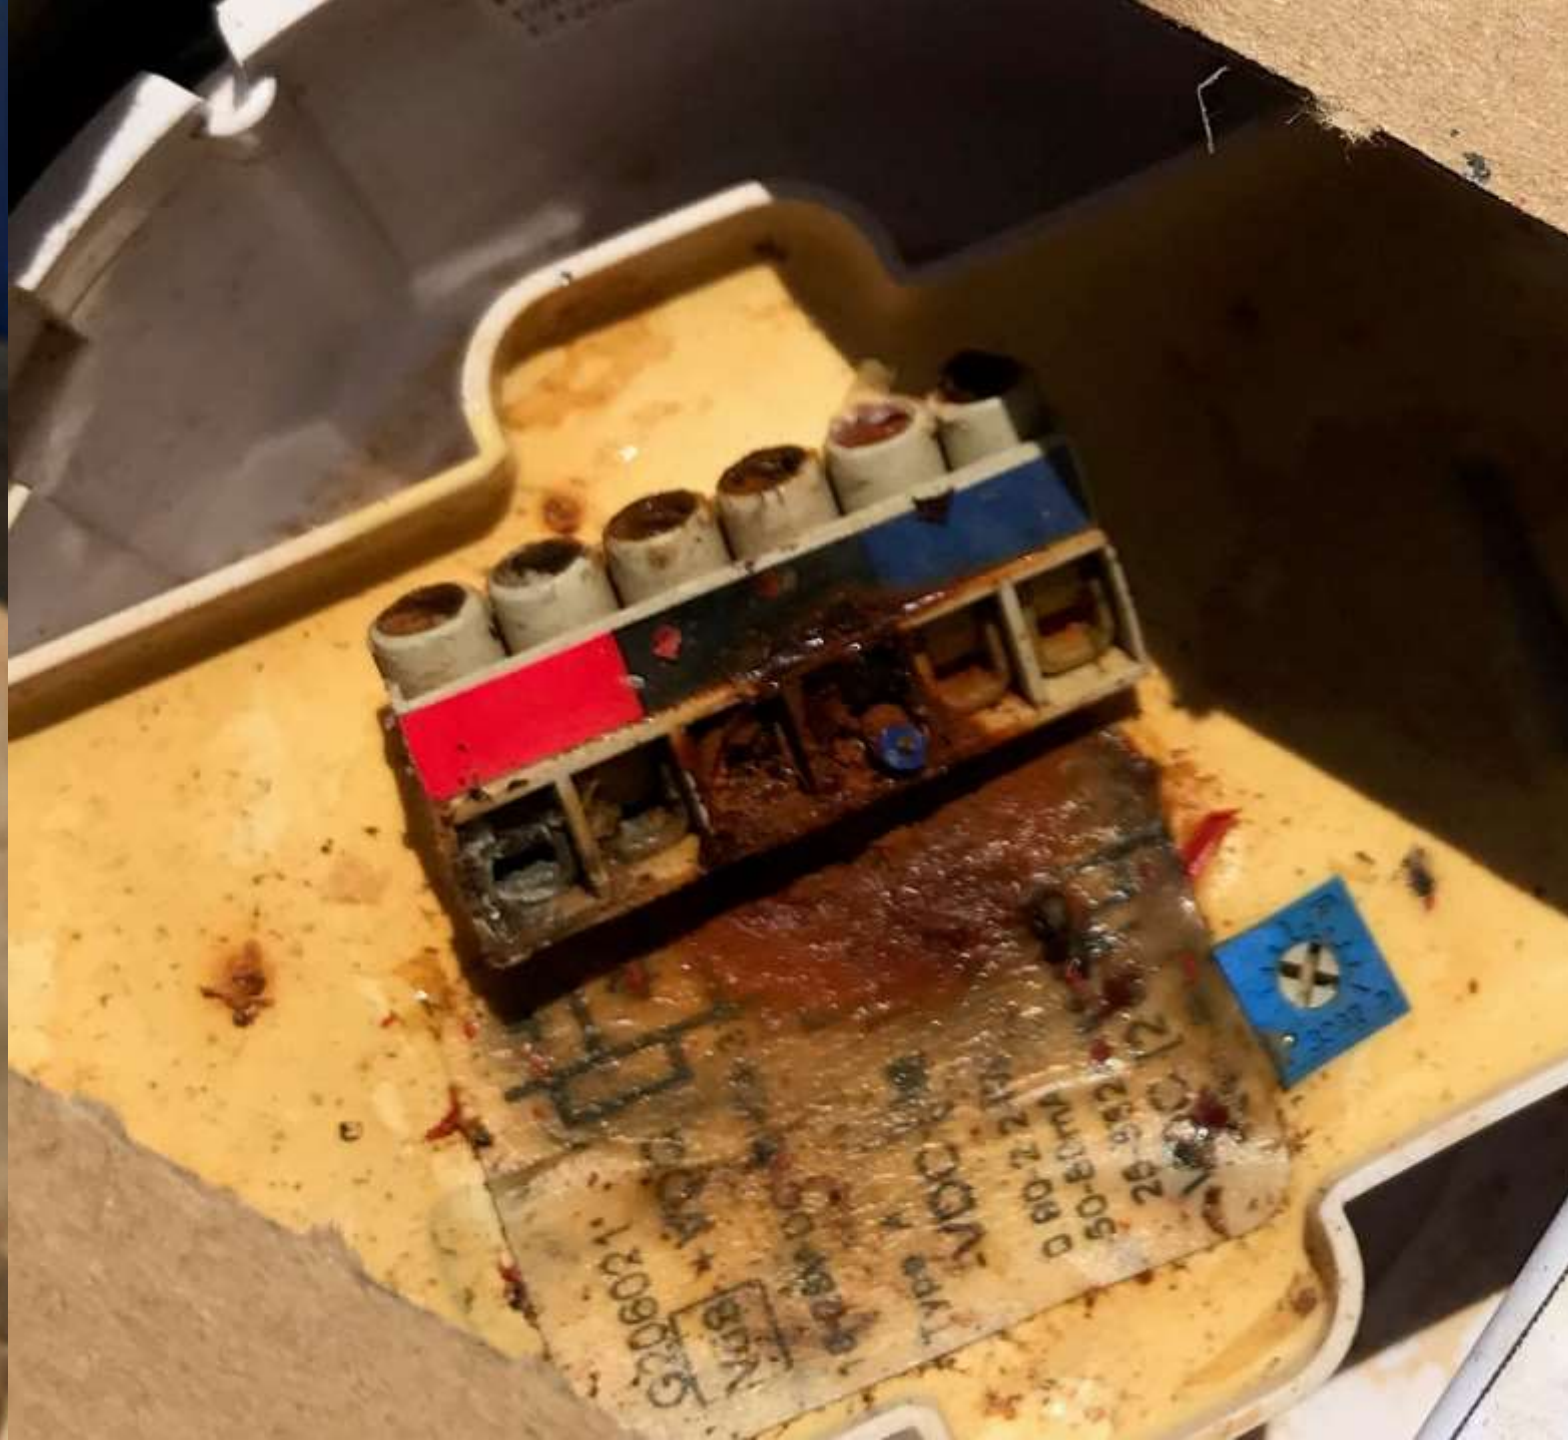
- a) Az üzem teljes területén több ütemben kiépített tűzjelző berendezés működik
- b) Az agresszív környezeti hatások miatt a galvanizáló területén kialakított tűzjelző szakasz kb. 3 évig tud eszköz cserék nélkül működni,
- c) 5-6 évenként kábelezés csere is szükséges

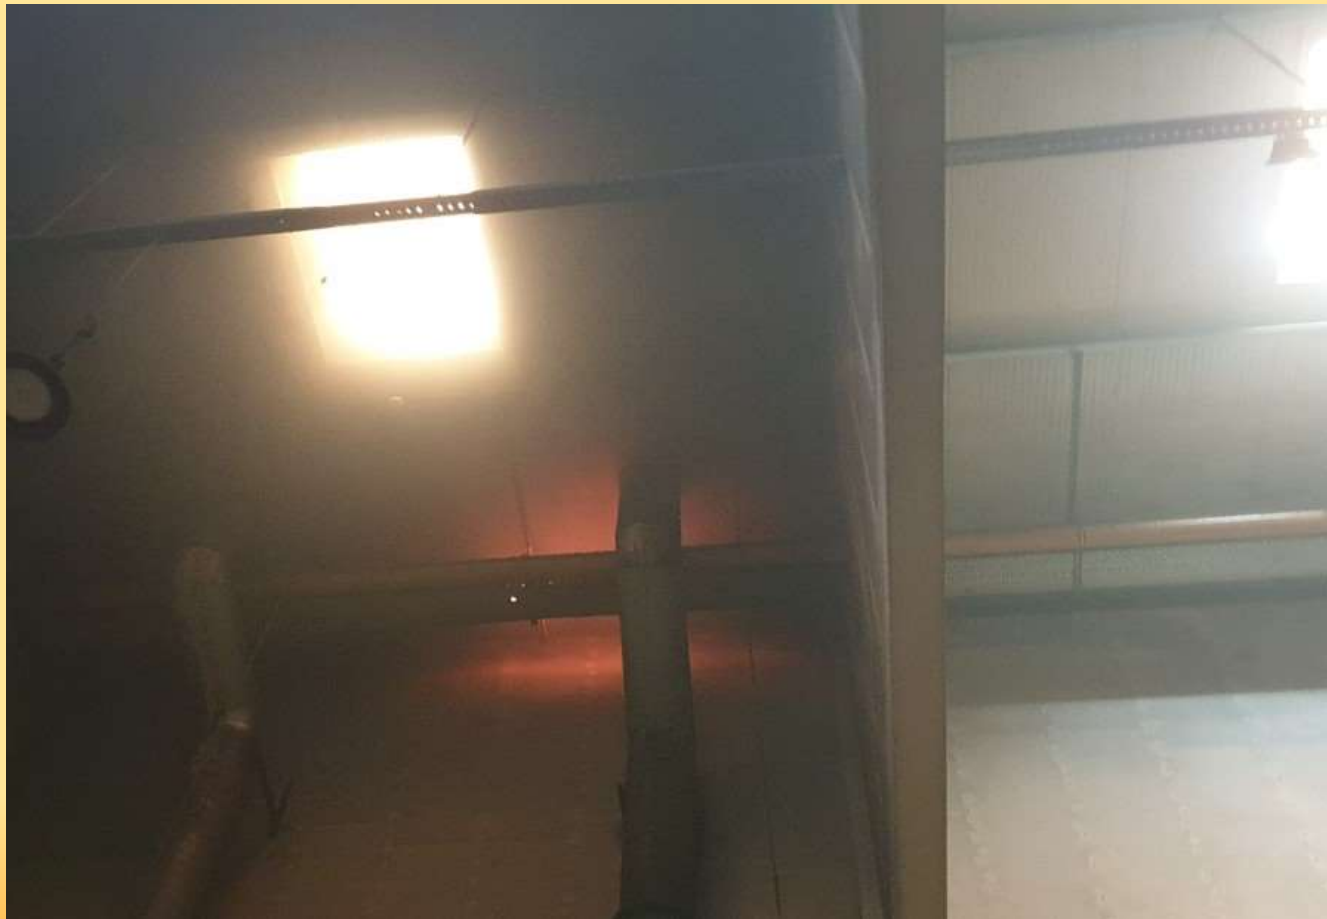
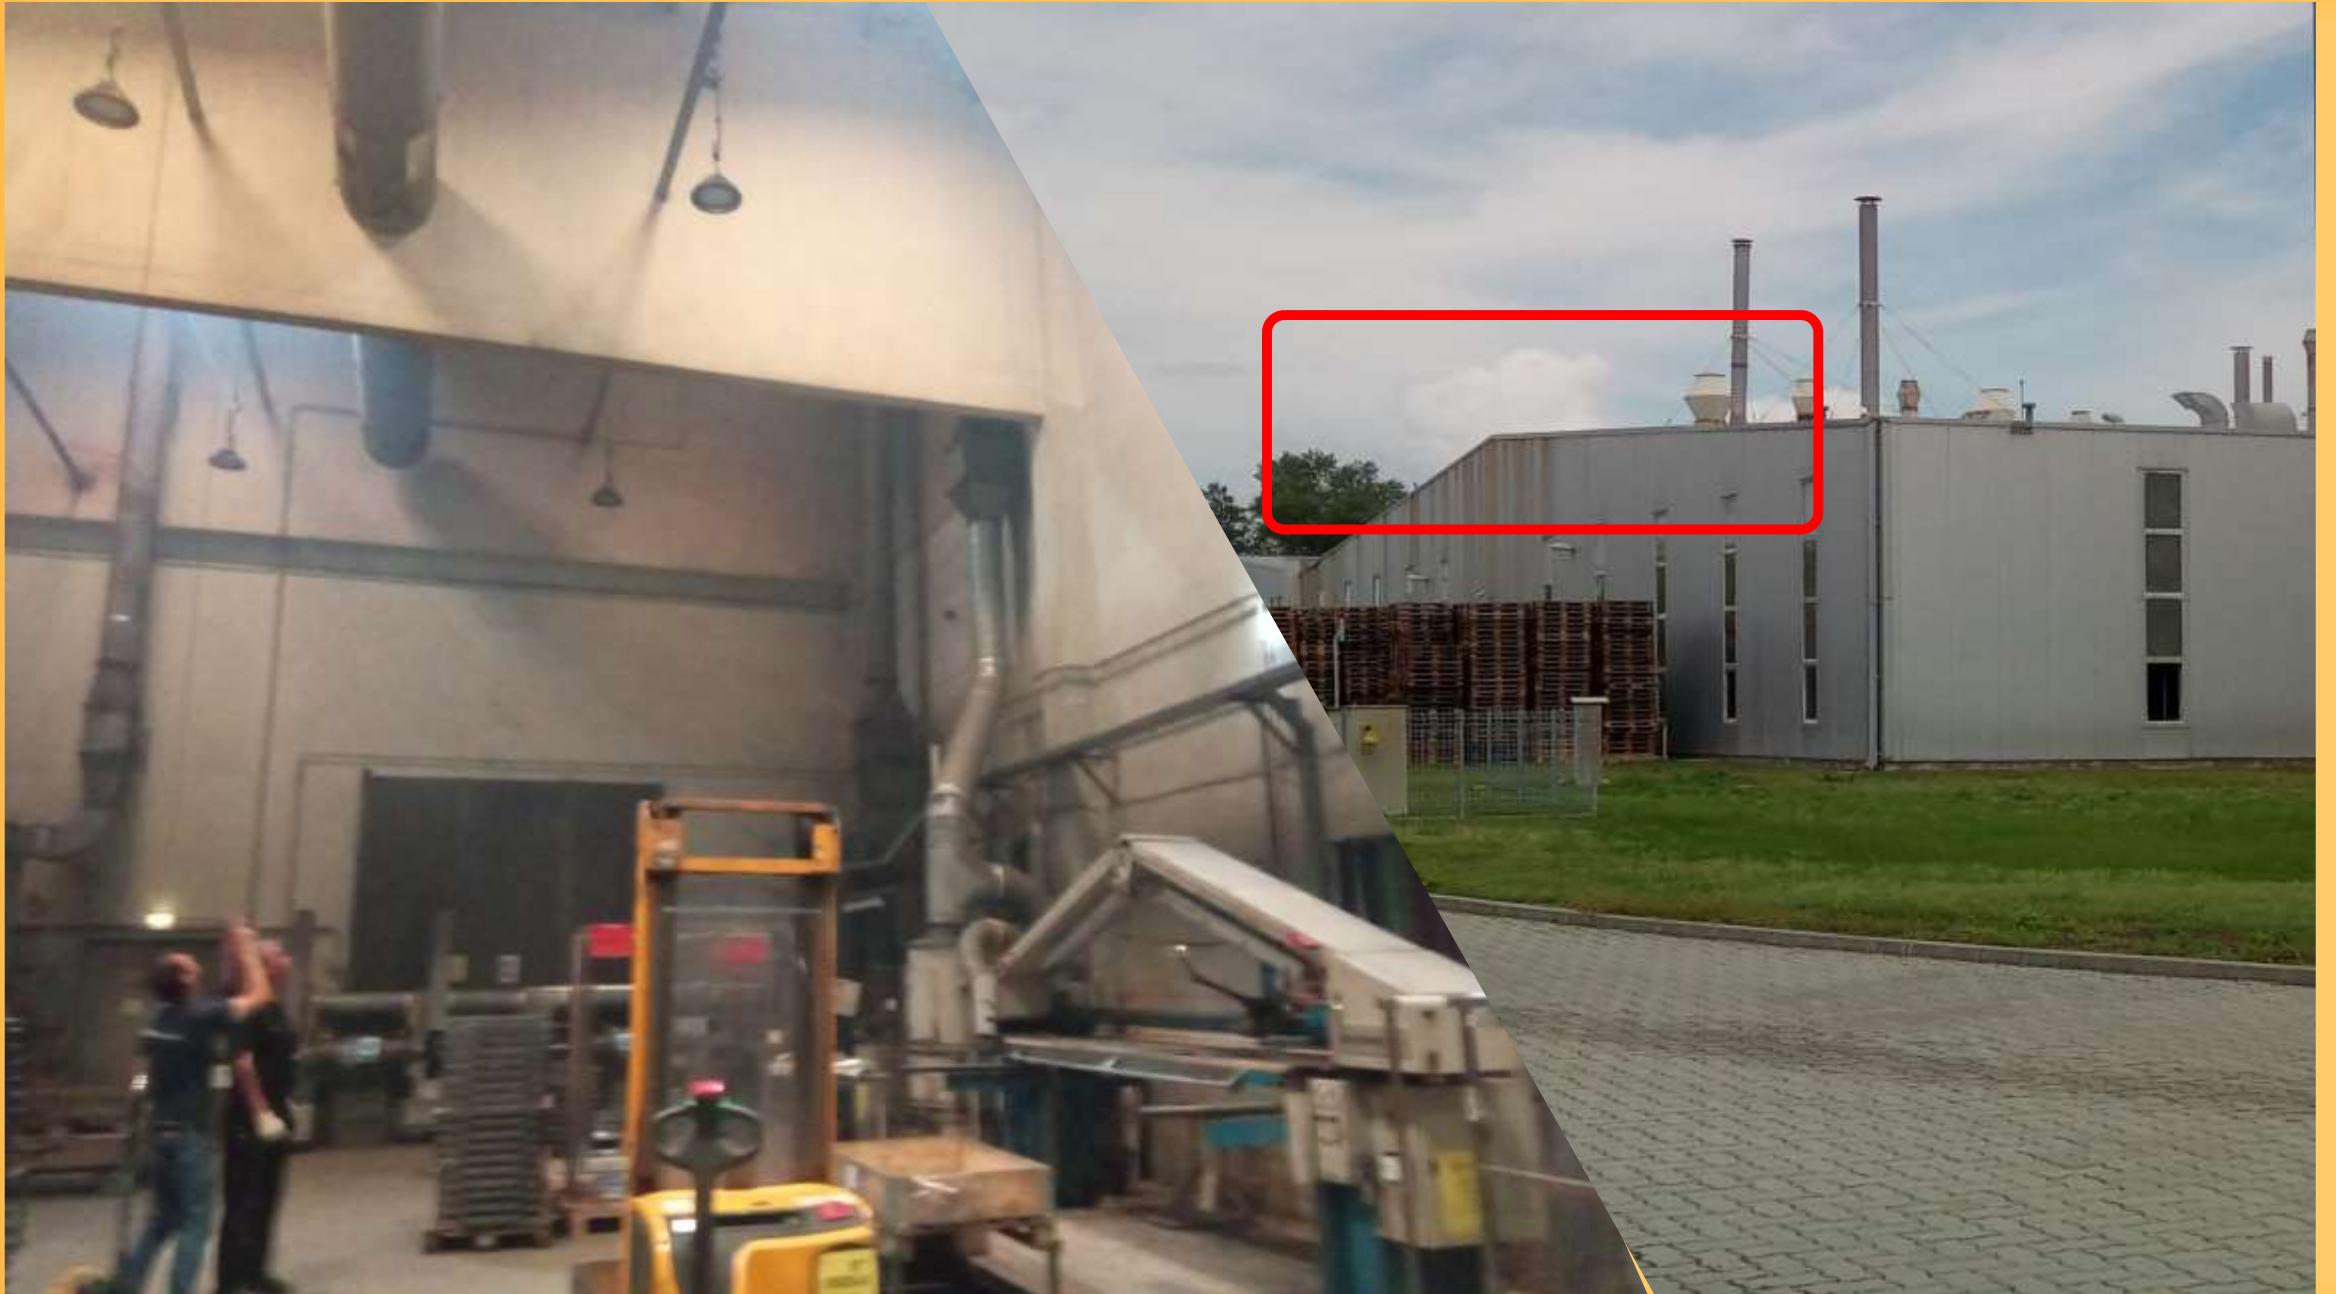
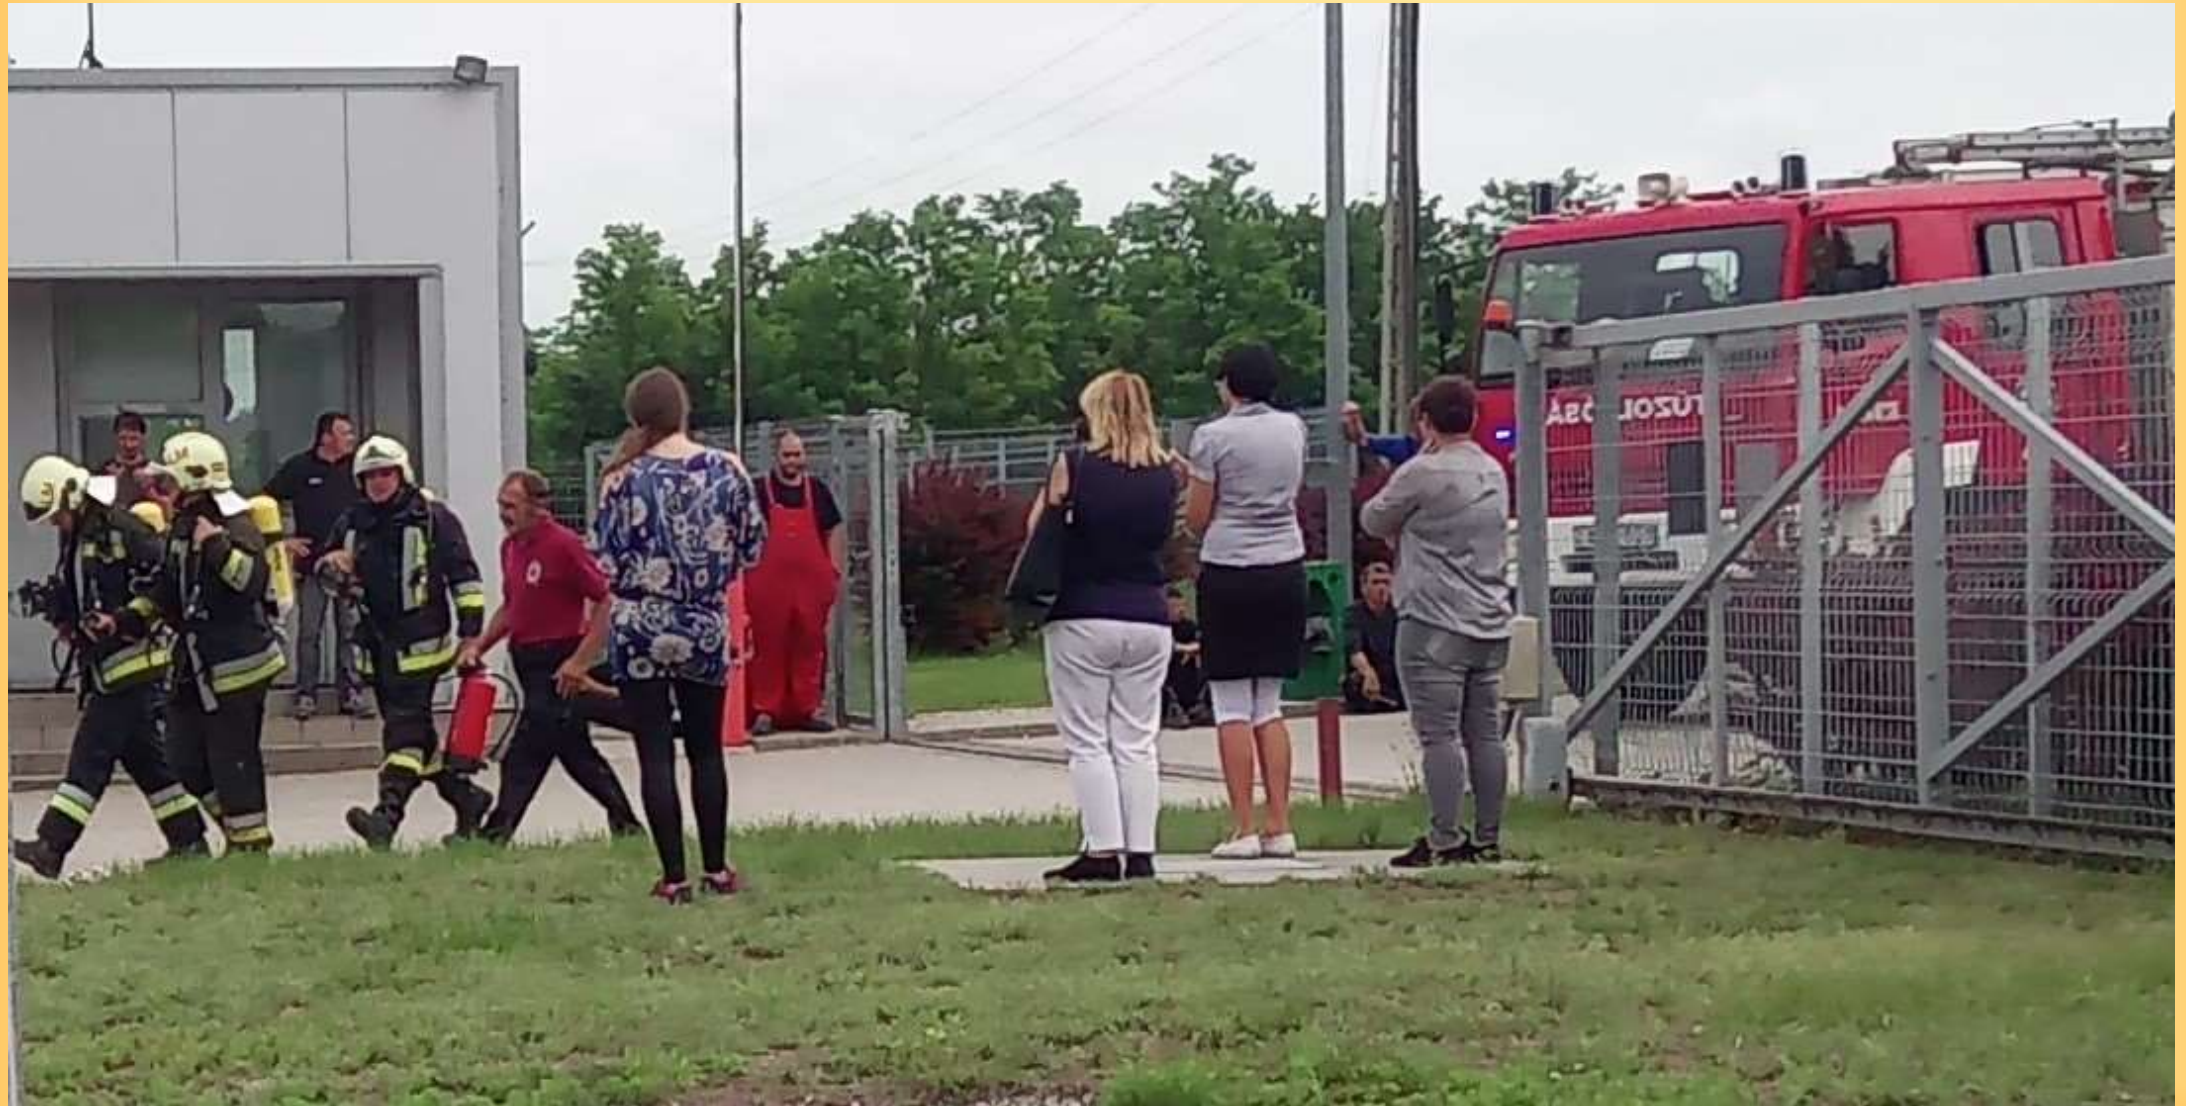
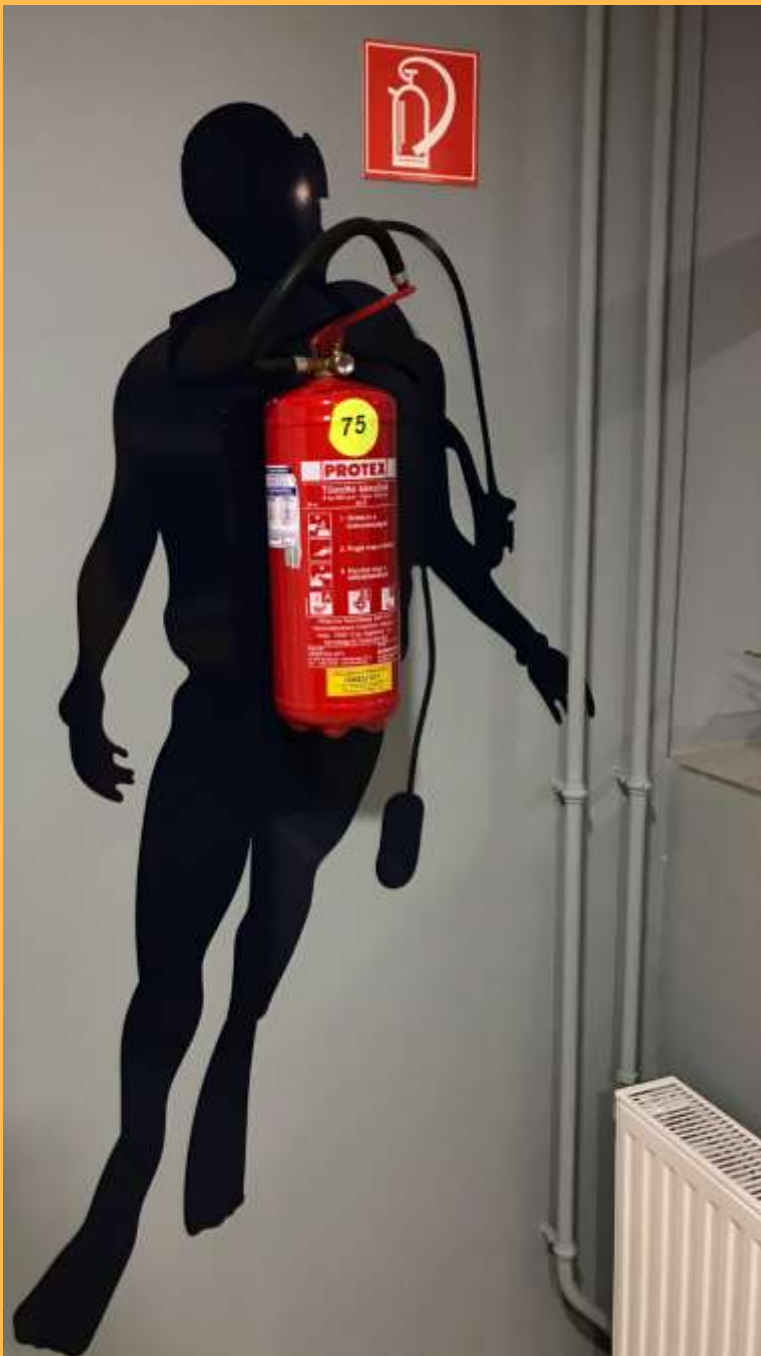
Egy erősáramú nagy teljesítményű kábel gyulladt ki az egyik kábltálcán a füstkötényfal mellett.

Mielőtt a biztonsági szolgálatos elhagyta volna a helyszínt még gyorsan fényképezett (ezzel segítette a tűz helyének és jellegének beazonosítását és a tűzoltást is)

- Egy karbantartó ember a teljes gyárterületet áramtalanította, mert a tűz egy elektromos zárlat miatt keletkezhetett egy kábeltálcában,
- A teljes üzem leállt,

- 16:12 perckor az üzem vezetősége megrendelte a csiszoló üzemben lévő érzékelők és kábelek mielőbbi cseréjét

- **Kábelek és tűzjelző rendszer javításra került** (az erősáramú kábel nem lett nagyobb egységűre cserélve, annak szakaszcséréje 2 kötésponntal kialakítva...),
- **A kábeltálcára hőkábeles védelem lett kialakítva, tűzjelző rendszerbe kötve,**
- **Egy tűzesetnek nevelő hatása is van:**

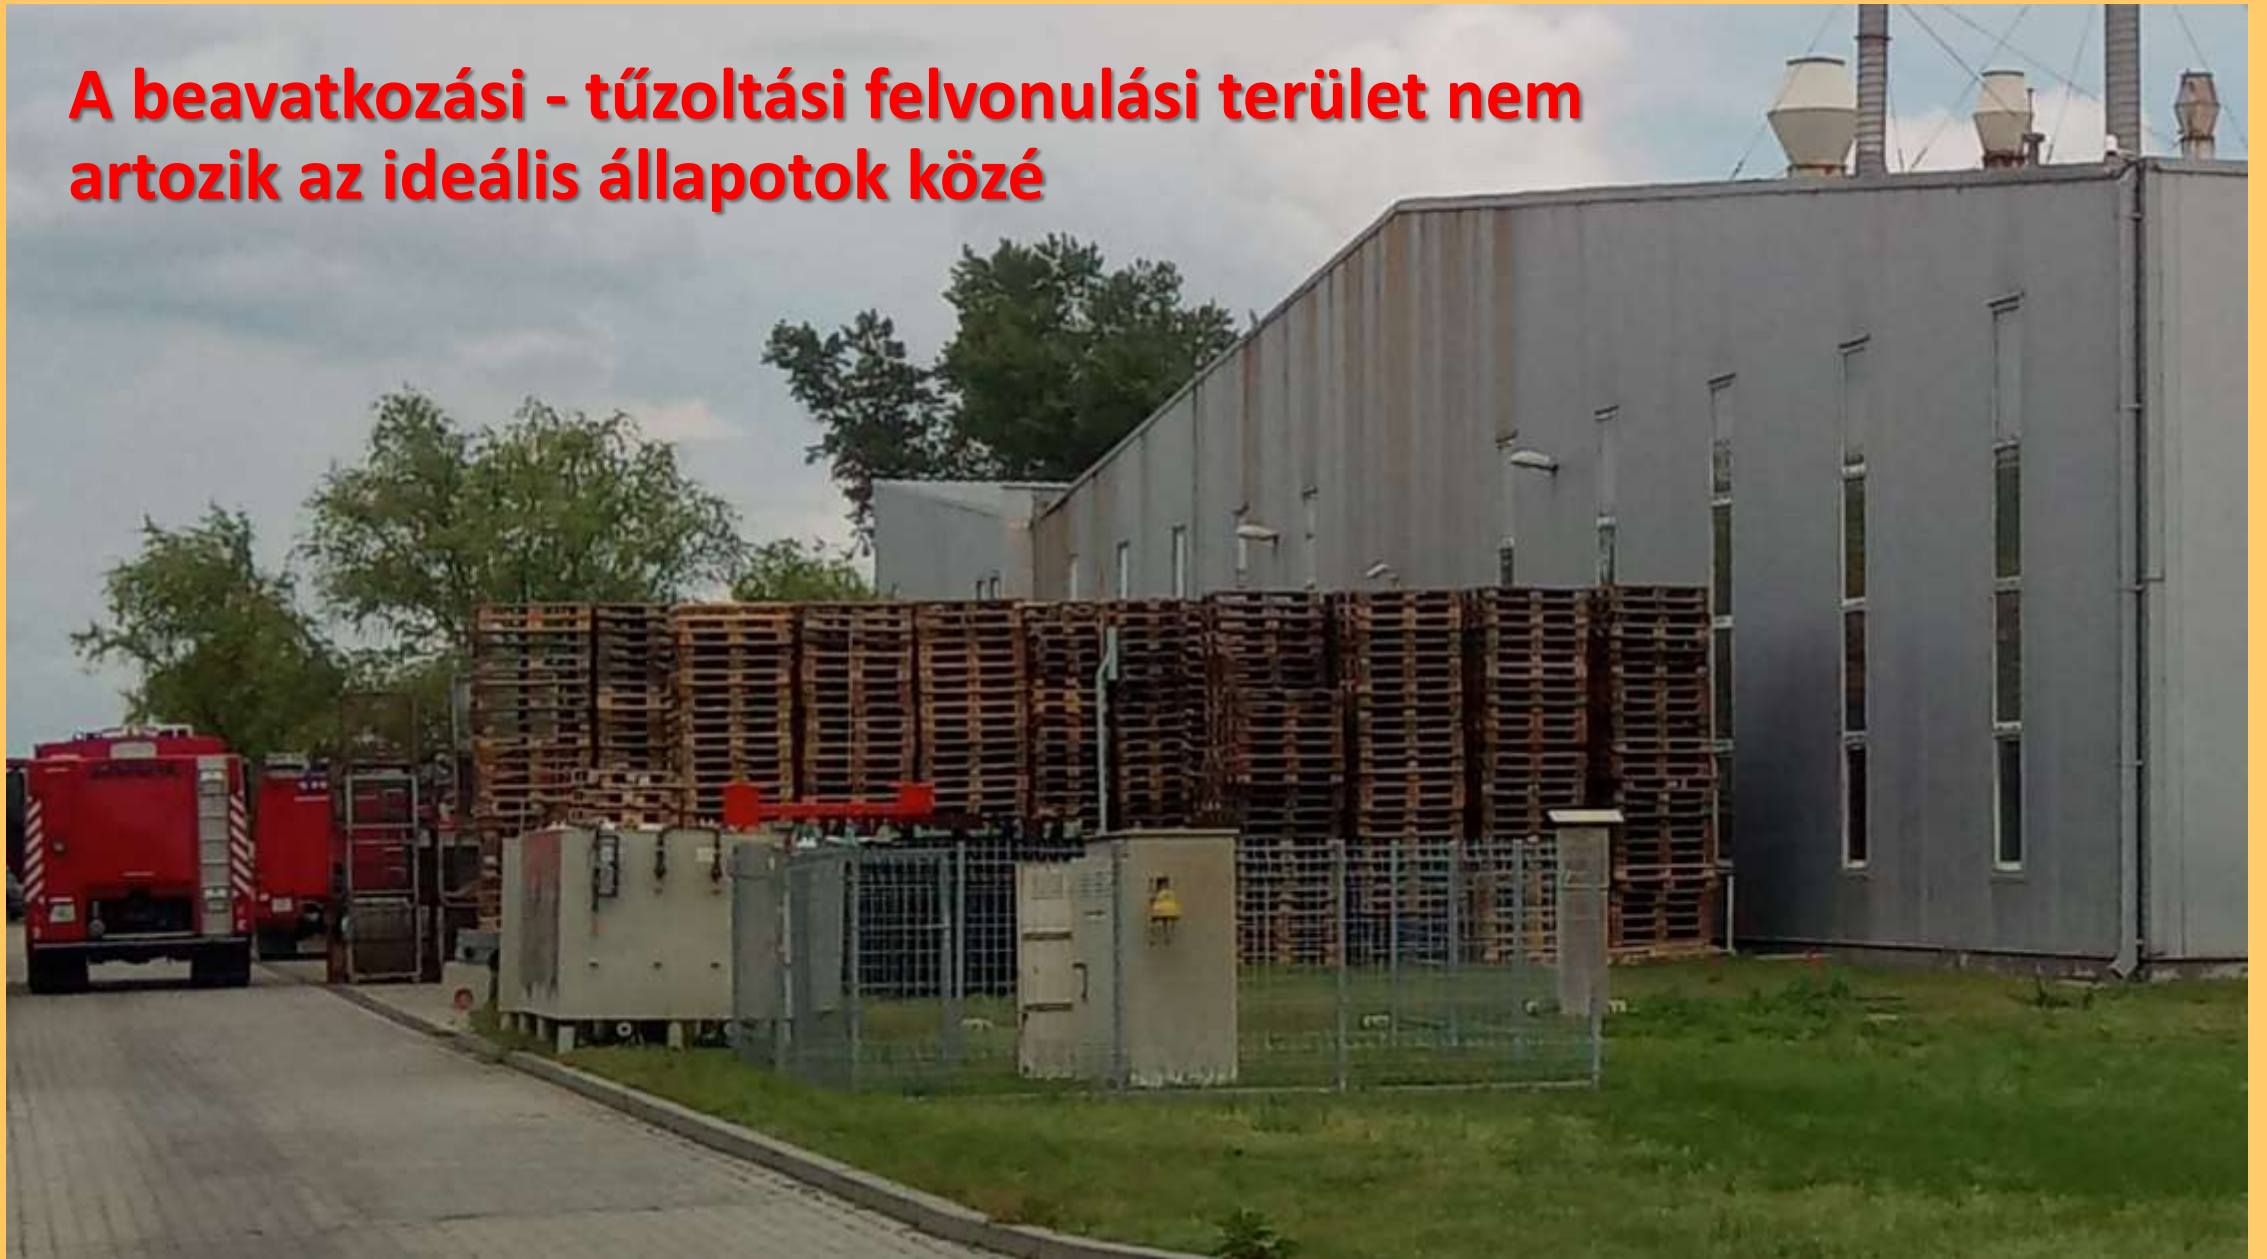
**A beavatkozási - tűzoltási felvonulási terület nem artozik az ideális állapotok közé**

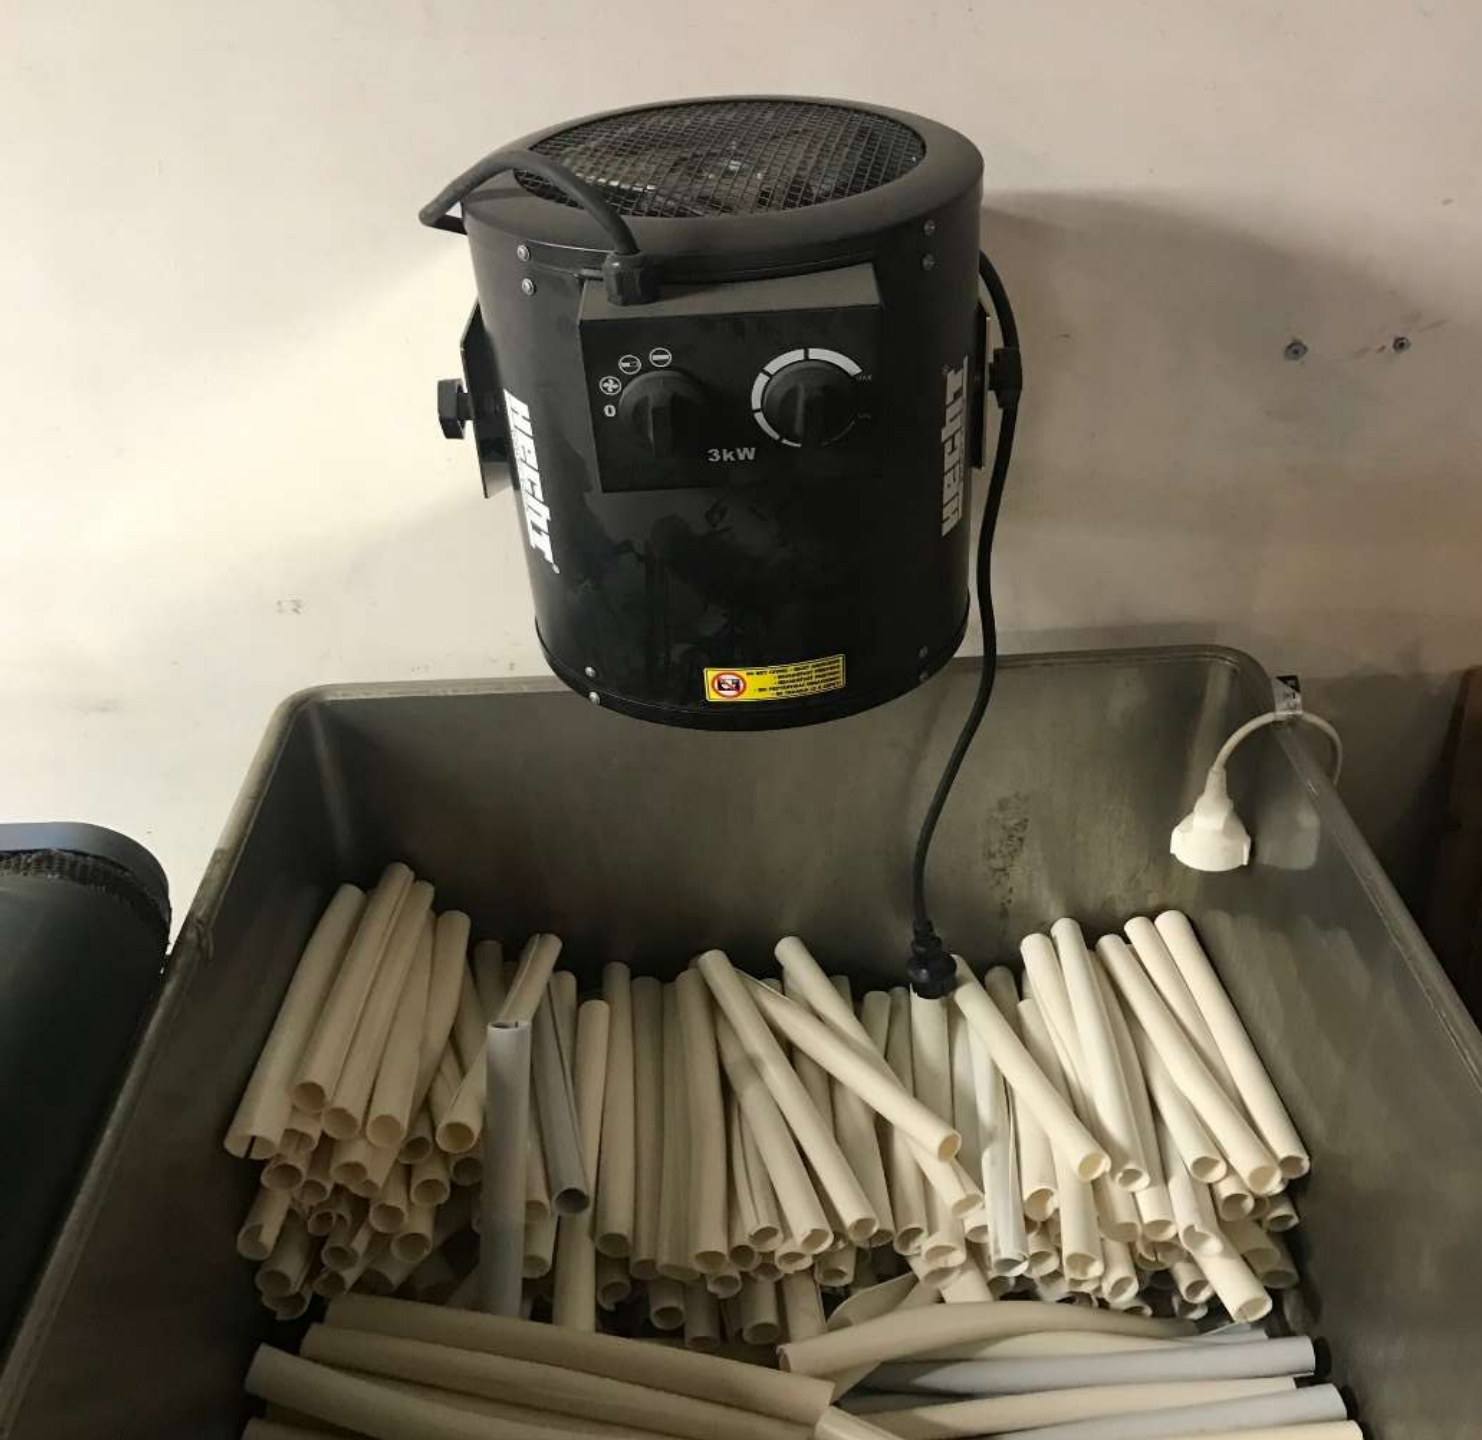
- **Az üzemben korábban általunk is kifogásolt csomagoló anyag lágyításra használt házilagos megoldás ipari kialakításra lett cserélve,**
