# A Mura folyón 2023. augusztusában levonult ár védekezési munkálatainak katasztrófavédelmi tapasztalatai

## Disaster management takeaways from the flood defense operations on the Mura River in August 2023

Dr. Tóth András t. alezredes  
szerző

Prepok Attila t. alezredes  
szerző

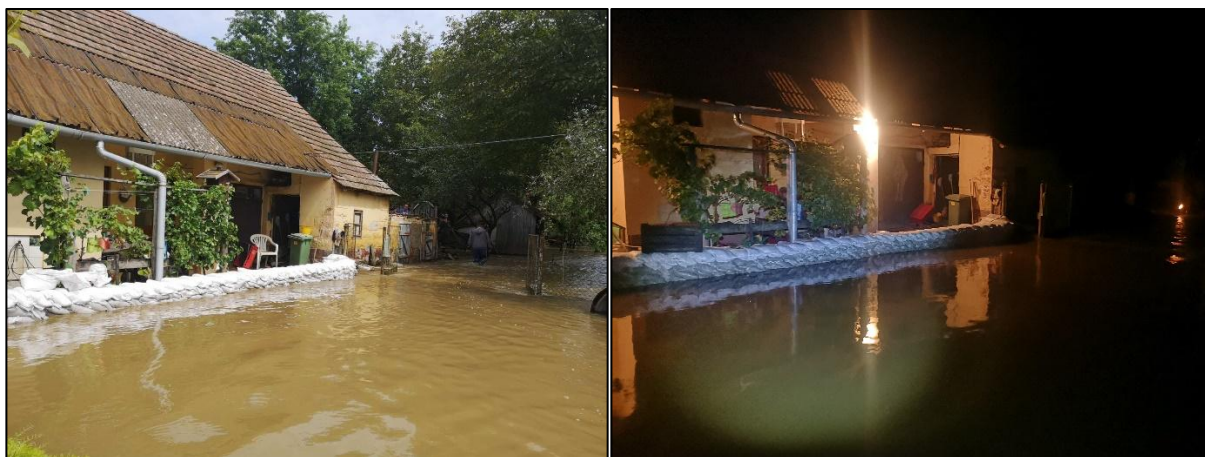
1. és 2. sz. kép: Muraszemenye, Zrínyi utca 60. Nappal és éjjel  
(készítette Bedőcs Attila tű. százados )

A település vezetője javaslatunkra a három épületből az egyetlen lakott, a Zrínyi utca 60. számú épület lakójának egy idős hölgynek a megelőző kitelepítéséről – rokonokhoz önbefogadással – gondoskodott. A hölgy visszatelepítésére 2023.08.07-én 13:00-kor a polgármester intézkedett.

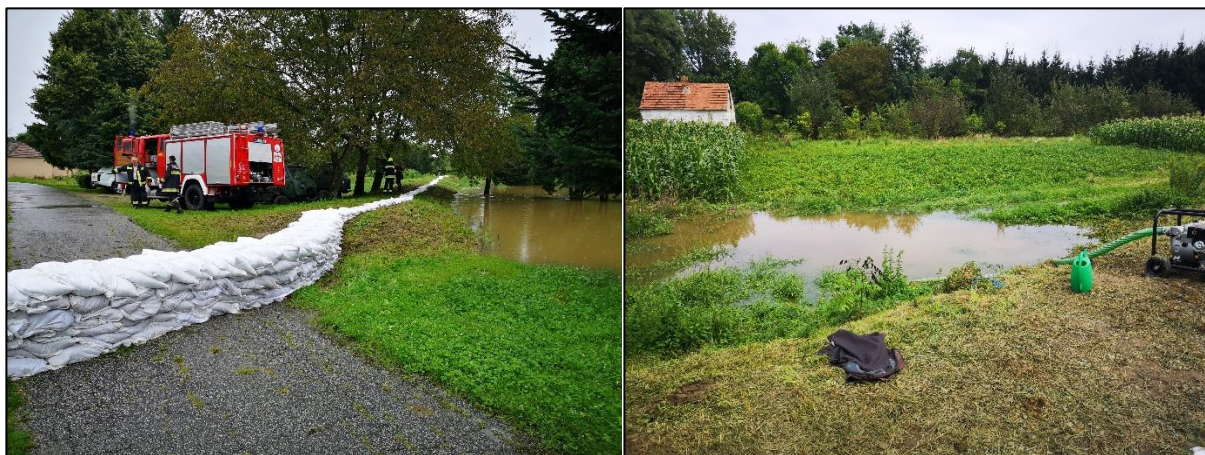
3. és 4. sz. kép: Muraszemenye, Ady utca vége, önkormányzati védtöltés  
(készítette a Mura Járási Önkéntes Mentőcsoporth)

A kárhelyszínen 2023.08.06-án 09:00-kor kezdődött meg a beavatkozás. A beavatkozók az önkormányzati töltés 5 méteres meghosszabbításával az utca végét egy kétsoros nyúlgáttal elzárták. Az önkormányzati töltés koronaszintjét 100 m hosszúságban egysoros nyúlgáttal megmagasították. Az ideiglenes védművek építéséhez 2 500 db homokzsákot használtak fel. Az önkormányzati védmű csappantyús zsilipjének mentett oldali részén szivárgást és buzgárok kialakulását észlelték a védekezők. A megjelenő vizek hullámtérbe visszaemeléséről szivattyúk üzemeltetésével az árhullám megjelenésétől a levonulásig folyamatosan gondoskodtak. Az érintett településrész szennyvízátemelő szivattyúját a szolgáltató 2023.08.06-án a reggeli órákban áramtalanította, ezért 07-én reggel az önkormányzati töltés mentett oldali részén a feltorlódt szennyvíz kis területen a felszínre került. Az érintett területet homokzsákokkal körbehatárolták. Az önkormányzat, az árvíz levonulását követően az érintett területek fertőtlenítéséről vis maior védekezés keretében gondoskodik.

4. Muraszemenye Ady úti végén az önkormányzati töltésben elhelyezkedő csappantyús zsilipműtárgy helyreállítása indokolt. → a cikk leadáság az önkormányzat vis maior pályázaton a műtárgyat megjavíttatta.

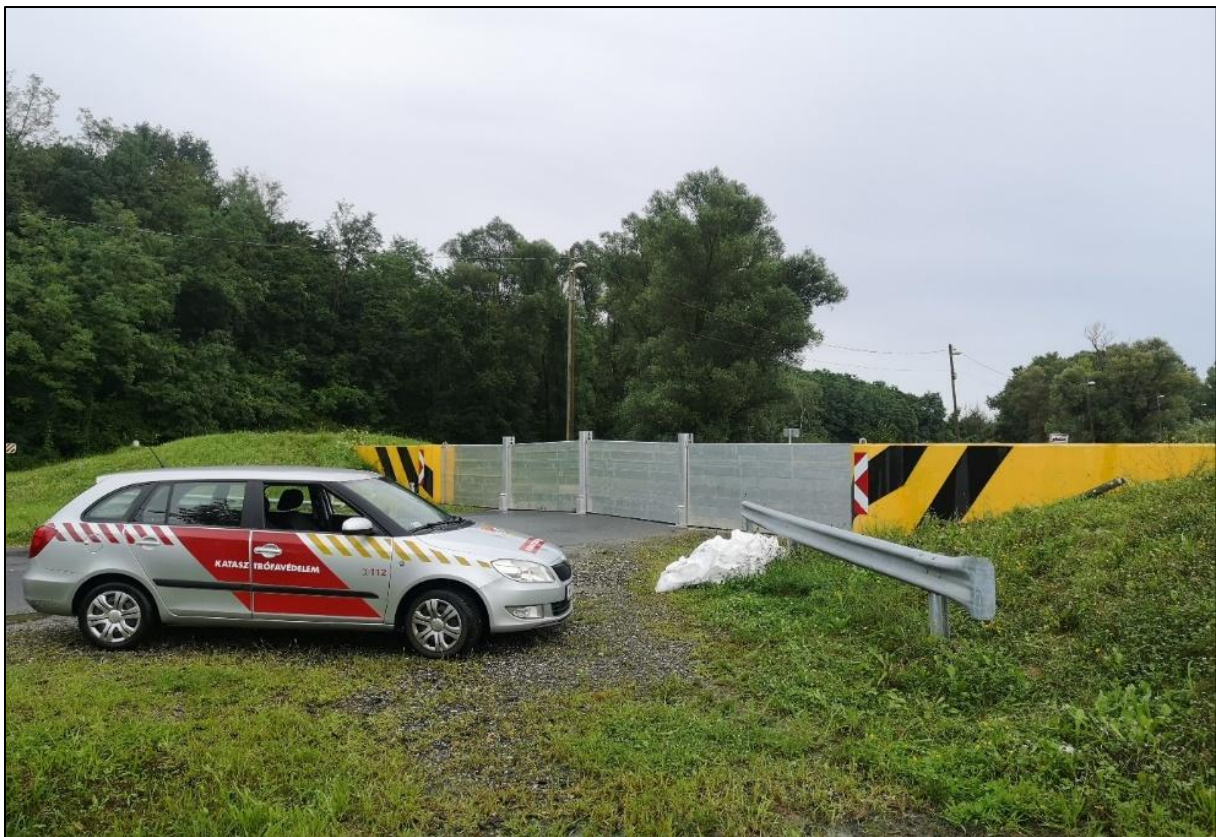
5. sz. kép: Murarátka 7538-as út Mobil árvízvédelmi fal (készítette Prepok Attila tű. alezredes)

Murarátka település állami védvonal mellett helyezkedik el. A település két részét, Újrátka és Öregrátka a Mura folyó III. fokot meghaladó árvízi vízszintje kettészakítja. A 2014 szeptemberi árvízi eseményeket követően a két településrész közé az eseménykezelésnél leírt mobil árvízvédelmi falat létesítettek, amely 1 órás, viszonylag rövid telepítési időt követően megvédi az árvíz károsító hatásaitól a településrészeket.

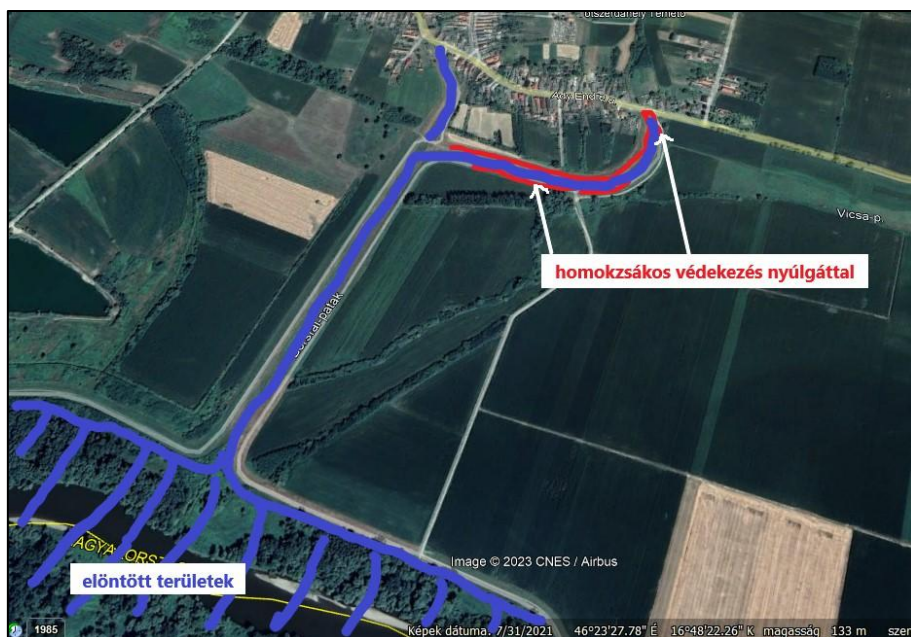
8. sz. ábra: Tótszerdahely védekezés (készítették a szerzők)

Tótszerdahely település állami védvonal mellett helyezkedik el. A település árvízi veszélyeztetését a Mura folyón levonuló árhullám alatt a betorkolló Borsfai patak zsilipjének zárása következtében, a patakmederben a település belterületén megemelkedő vízszint jelenti.

A Borsfai patak két parttöltésén a védekezést 2023.08.06. 10:00 órakor kezdték meg a Zala vármegyei önkéntes mentőcsoportok, önkéntes tűzoltó egyesületek és a helyi önkéntesek 65 fő részvételével, 15 fő vízügyi szakirányító felügyelete mellett.

A Borsfai patak kétoldali töltését magasították meg nyúlgátak alkalmazásával szakaszosan, összesen 2 000 m hosszúságban. Az ideiglenes védművek kivitelezéséhez 13 000 homokzsákot, 70 m<sup>3</sup> homokot használtak fel, 3 munkagép és 5 szállítóeszköz igénybevételével. A munkálatokat 2023.08.06. 21:00 órára fejezték be. A település polgármesterét katasztrófavédelmi tiszttal segítette a védekezés alatt.

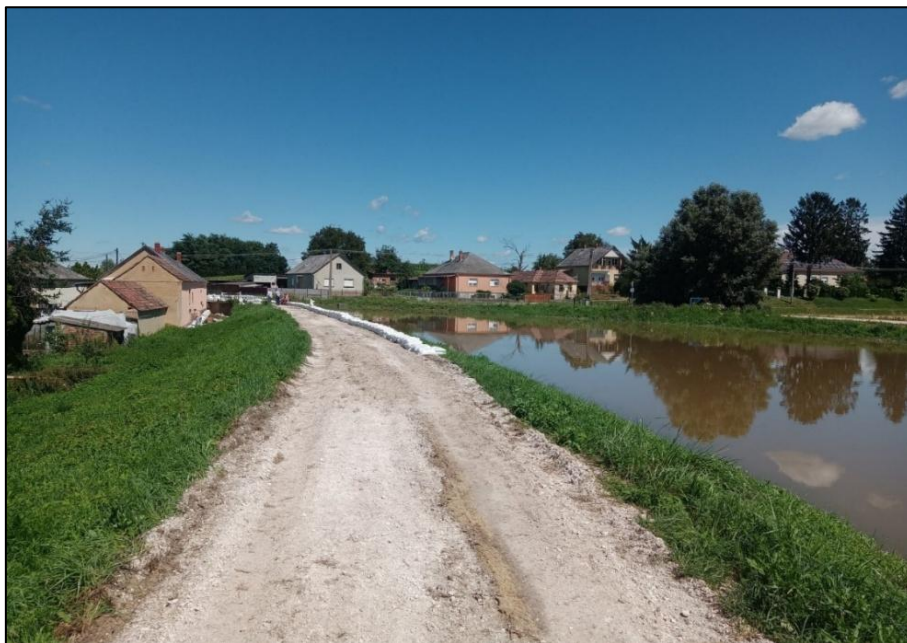
6. sz. kép: Tótszerdahely Borsfai patak (készítette Prepok Attila tű. alezredes)

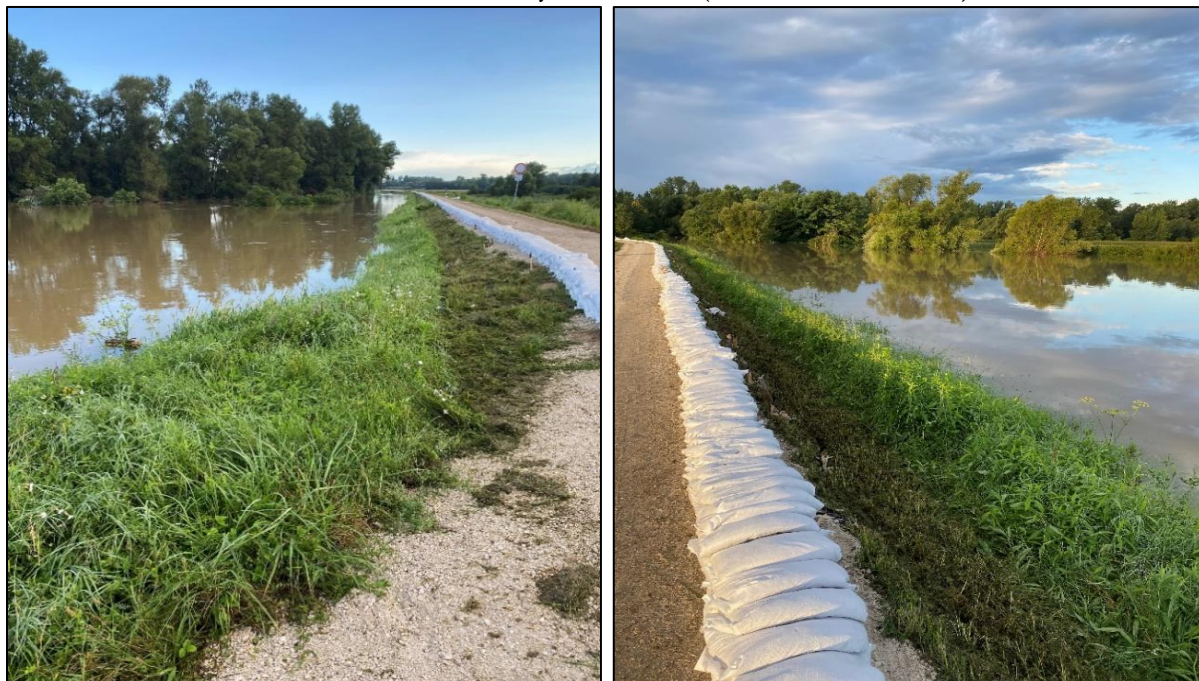
7. és 8. sz. kép: Molnári Újkúti patak (készítette Prepok Attila tű. alezredes)

Nyúlgát alkalmazásával a védtöltés magasztásán dolgoztak az önkéntesek, 1 200 m hosszúságban. Az ideiglenes védművek kivitelezéséhez 15 000 homokzsák, 70 m<sup>3</sup> homokot használtak fel, 2 munkagép és 5 szállítóeszköz igénybevételével.
