Az 1972-es Csertő utcai tűzvész tanulságai, a jelen tűzvédelmi kihívásai szempontjából – 1. rész: Mentőtűzvédelem

The 1972 apartment-block fire on Csertő Street for today's fire safety challenges – part I.: Firefighting

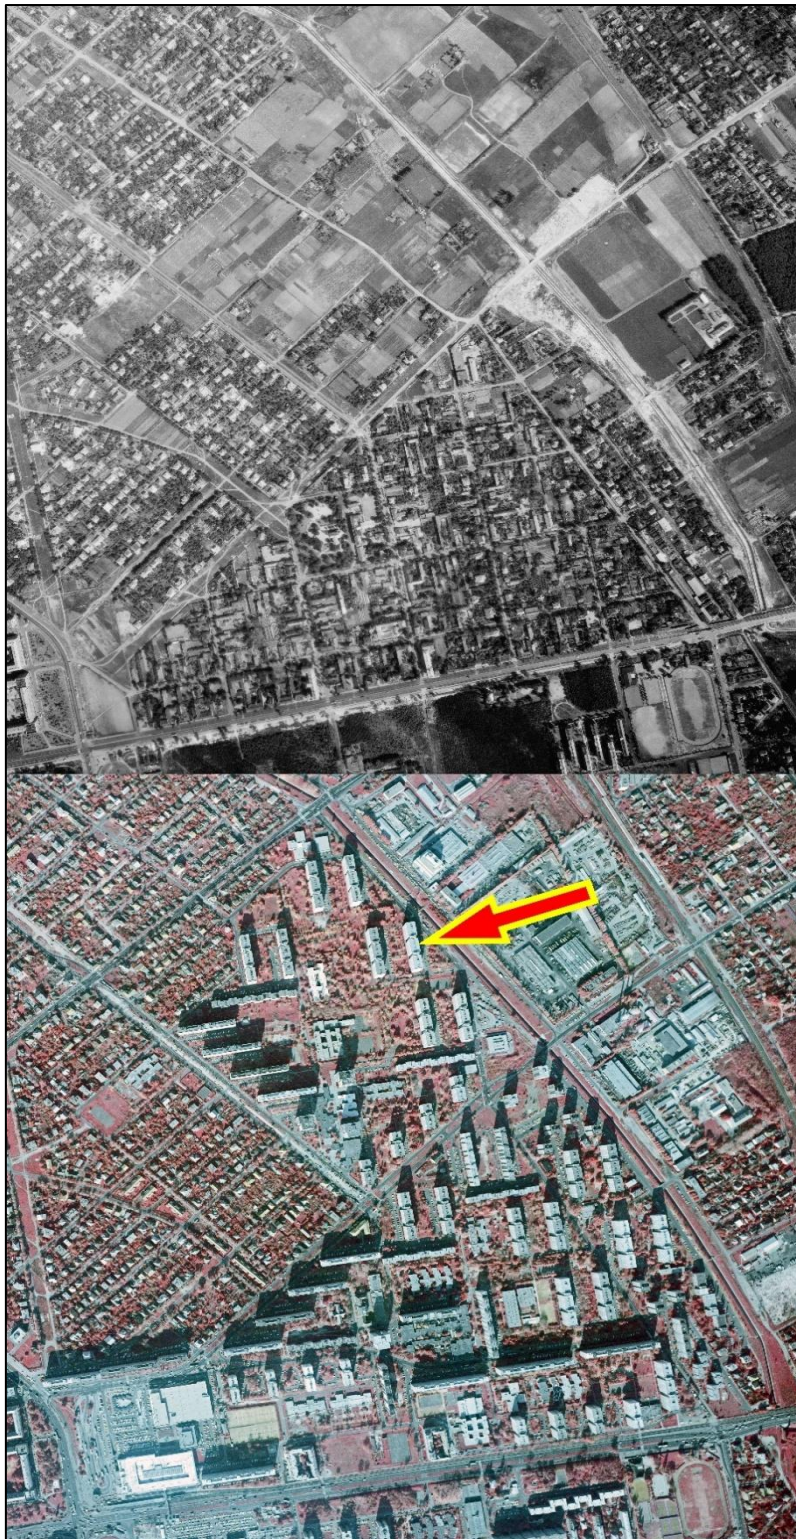
1. melléklet: Rákosfalva a szanálás előtt 1967-ben (fent) és a megépült Füredi úti lakótelep 1990-ben (lent). Nyíllal jelölve, a káreseményben érintett, Csertő utca 12-14. sz. épület.
Forrás: Fentrol.hu (szelvénytípusok: 1967_0041_0035; 1990_0152_3046).

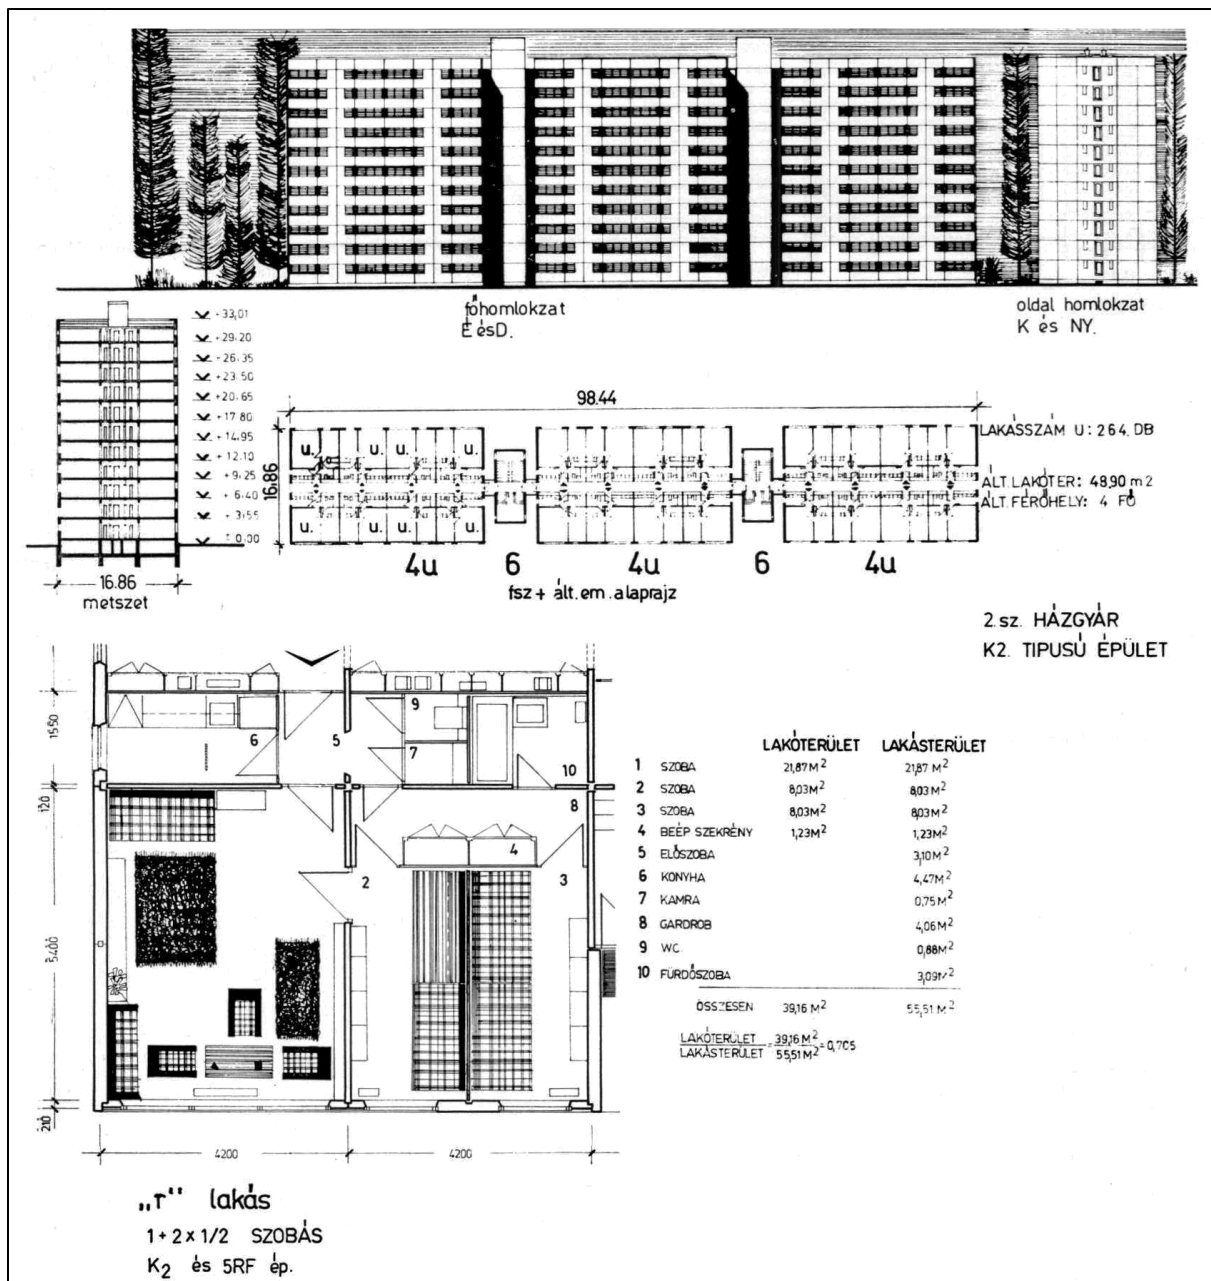
2. melléklet: K-2 típusjelű épület tervrajza, benne egy 1 + 2 x 1/2 szobás lakás alaprajza. Jól látható a lakás előtti szerelvény szekrény, ahol a konyha és fürdőszoba szellőzése közös felszállócsövön történt. Forrás: [7]

Ahogy a szerkezet, úgy a belső terek is a szocialista tömeggyártás termékeit vették igénybe. A középfolyosó szélessége 2 méter, melyet mindkét oldalról 40 – 40 cm-rel megrövidít, egy – egy szerelvénytálcára. [13] A tálcákban futnak, a víz, távhő, szellőzés, elektromos és gázvezetékek. A tálcák anyaga: puhafa-keretre (fenyő) préselt papír, mely külső borítása műanyag festékkel festett pozdorja bútorlap (továbbiakban ún. „műfa”). A menekülési útként szolgáló középfolyosók, szintén műanyag (linóleum) burkolatot kaptak. [5. melléklet] A folyosók deszkaburkolatának konzisztenciáját, a bejárati ajtók szintén éghető műfa kivitele sem szakította meg, egyben közvetlen csatlakoztak a lambériához. [6. melléklet] A műfa mögött elhelyezett gépészeti berendezések PVC és alumíniumcsövek, szintén éghető szigeteléssel lettek ellátva. Az épület sem beépített tűzoltó/tűzjelző berendezéssel, sem hő- és füstelvezetéssel, sem kézi tűzoltó készülékekkel nem volt felszerelve.

Az egyes szekciók semmilyen tűz- vagy füstgátló leválasztással nem rendelkeztek, mindössze egy-egy kétszárnyas üvegajtó választotta el őket egymástól a lépcsőházak vonalában. Azaz minden szint egy légtérnek tekinthető. A szinteket függőlegesen keresztvező szellőzőkürtő, szintén alumíniumból készült, rajta műanyag szerelvényekkel. A földemlőréseknél, tűzgátló szigetelést nem alkalmaztak, így az egész épület egyetlen tűzszakaszt képezett. Emiatt a szintek közt a füst és a tűz akadálytalanul tudott felfelé (egyúttal lefelé is), valamint vízszintesen közlekedni; a még nem égő lakásokra is áttérjedni. Az üvegajtók a hőterheléstől kitortek, így a strangok mentén, valamint a folyosókon a kürtőhatás kiválóan tudott érvényesülni. A túlélők elmondásaikban kifejezetten erős huzatról számoltak be. További problémát jelentett még emellett, hogy a szerelvénytálcákat is gyakran használták a lakók éghető lomok tárolására:

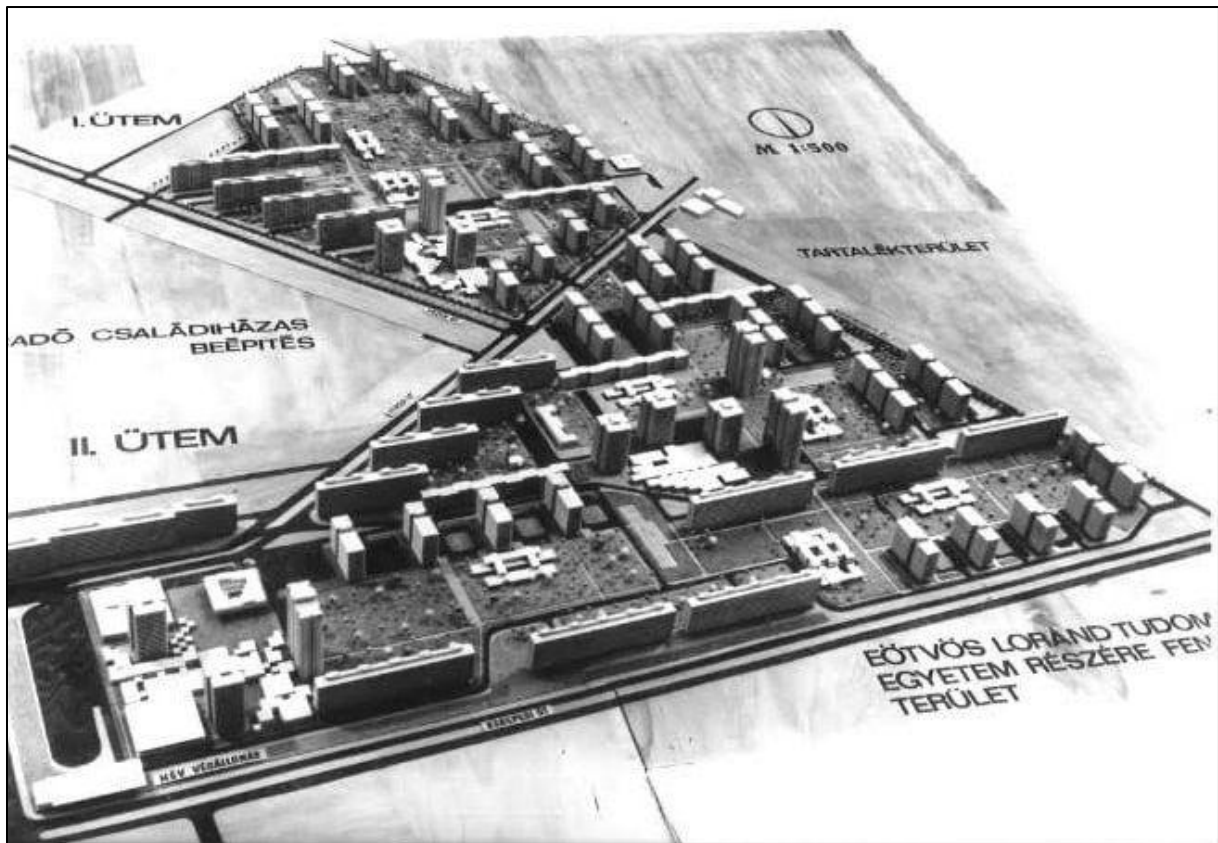
3. melléklet: A Füredi úti lakótelep makettje, fent az I. ütemmel.
 Forrás: <https://forum.index.hu/Article/viewArticle?a=165509522&t=9008373>
 (2026.0622.)

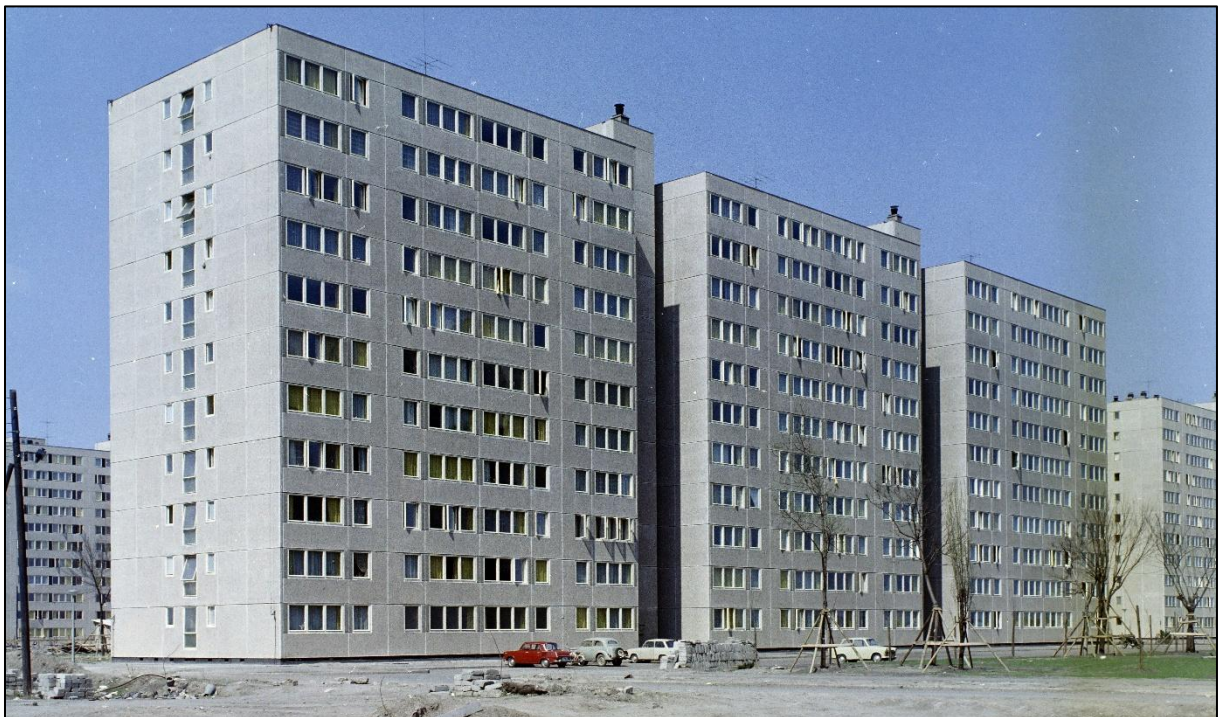
4. melléklet: Az Újváros park 4-5. sz. épület, tőle jobbra a Csertő utca 12-14. számú, megegyező 'K-2'-es típusjelű épület, a Rákos-patak felől nézve, 1971-ben.
 Forrás: FŐFOTÓ: <https://fortepan.hu/hu/photos/?id=215343> (2026.0622.)

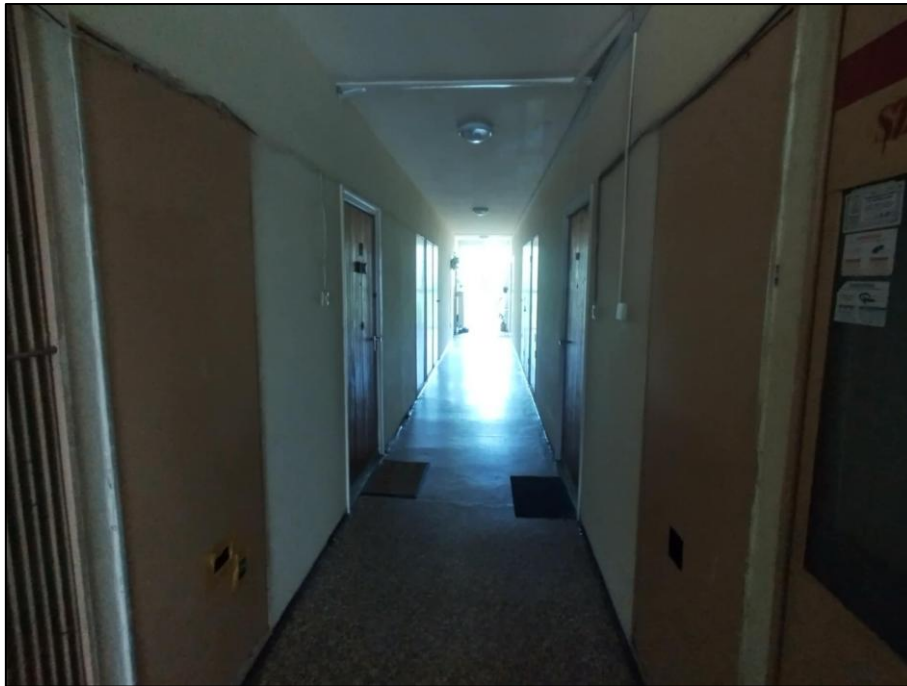
5. melléklet: Linóleum borítású padló és műfa szekrényajtók, egy pesterzsébeti panelház középfolysóján. Forrás: Hózer Benjámín felvétele.

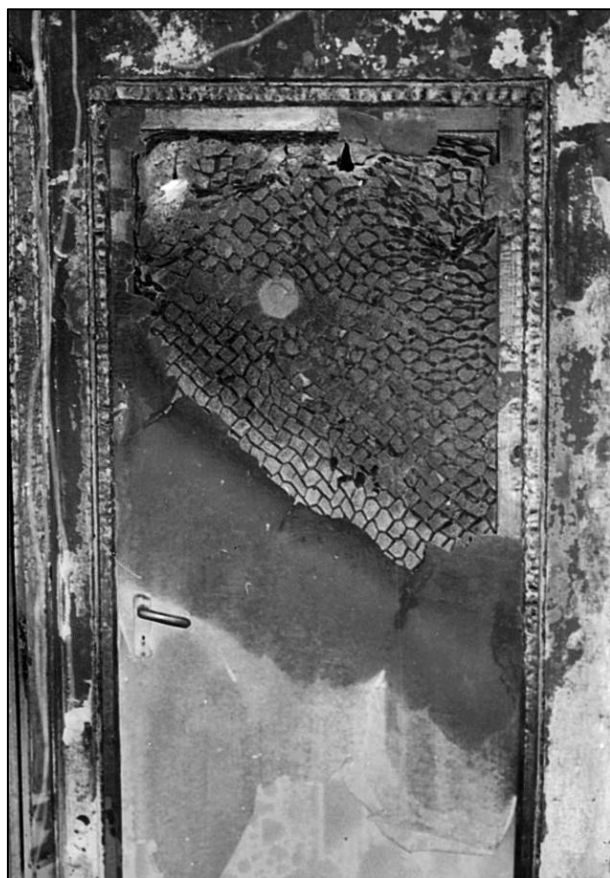
6. melléklet: A IX. emelet, 218-as lakás nagyszobájának műfa bejárati ajtaja. Az ajtó épp csak annyira károsodott, hogy a helyiségbe nem jutott át a tűz. Forrás: Tűzeset tanulmány melléklete.

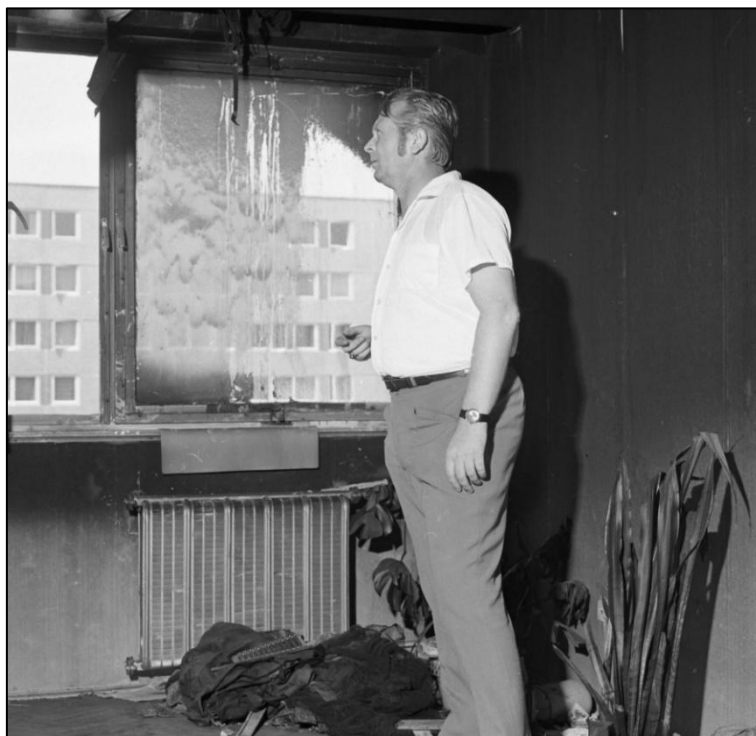
8. melléklet: Kovács Tibor szemléli kiégett lakását. Később új lakást és az Állami Biztosítótól kártérítést kapott, mivel minden berendezési tárgya elégett.
 Forrás: Rendőrmúzeum (Magyar Rendőr fotóarchívuma)

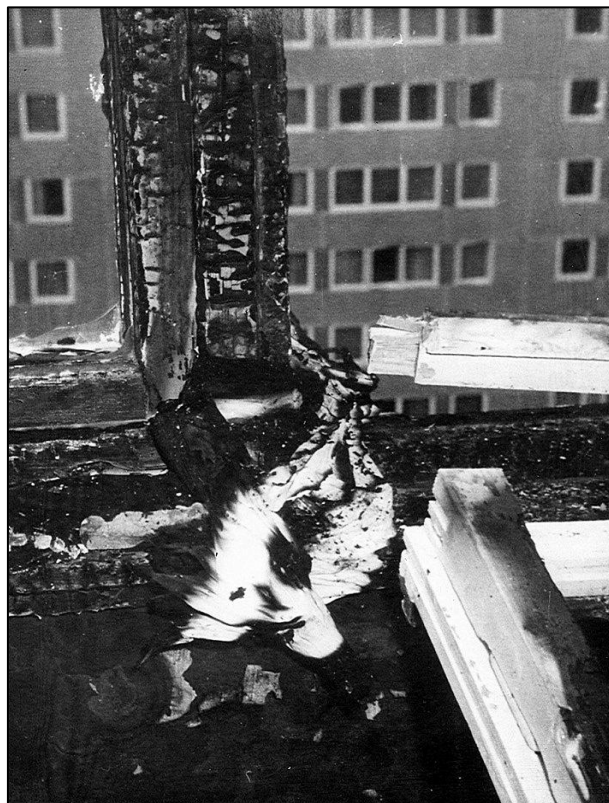
10. melléklet: A megégett lepedő-kötél csomója az ablakkereten.
Forrás: Katasztrófavédelem Központi Múzeumfa – Fotótár

„Béluskát a pólyával együtt beleraktam egy paplanhuzatba, azután felszabdaltam a lepedőket, a pokrócokat, az ágyhuzatokat, és végül még a függönyöket is. Kétszer vissza kellett húzni a gyereket, mert a hetedik emeleti ablakból nem ért le a „kötél” a földig. Nem is tudom, meddig kínlódtunk, míg végül a lent állók elérték a kisunokámat. — Hol van most a gyerek? — Az anyjával együtt a szomszéd házában. — Kinél? — Fogalmam sincs, még a nevüket sem tudjuk, de ők úgy viselkednek, mintha a rokonaink lennének.” [16]

Pénzes Sándornénak harmadik próbálkozásra sikerült leeresztenie unokáját a földön állókhoz és később maguk is sértetlenül kijutottak. **Balázs Béla** később önkéntes tűzoltónak állt, a főtí Aqua ÖTE-nél. 2024. szeptemberében, 52 éves korában elhunyt.

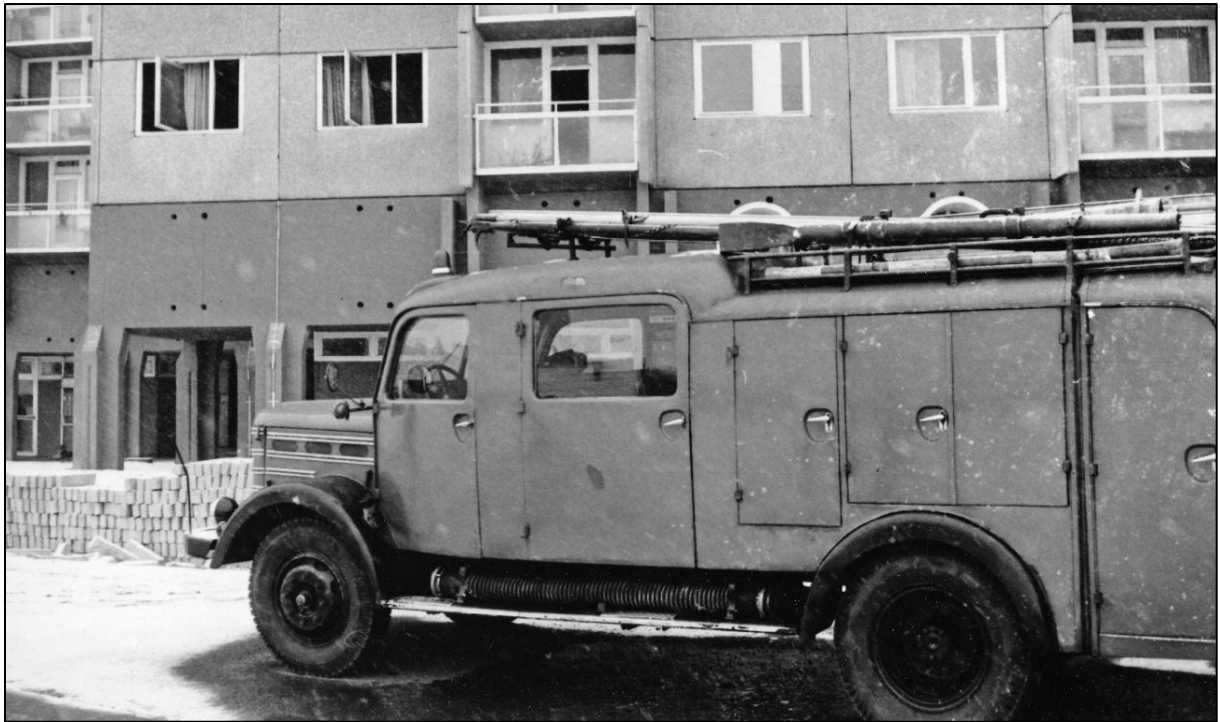
11. melléklet: Csepel D-420 típusú gépjárműfecskendő.
Forrás: Bélteczky József gyűjteménye.

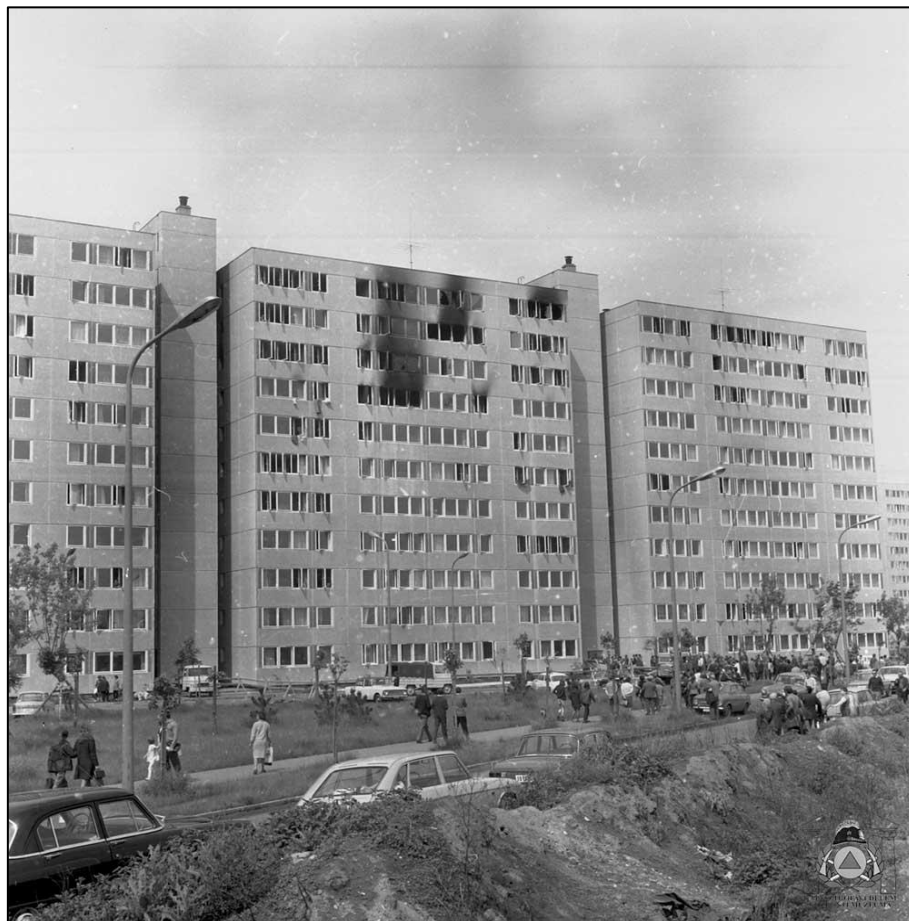
12. melléklet: A tűzzel érintett 'B'-szekció kormos ablakai, a Rákos-patak felől nézve.
Forrás: Katasztrófavédelem Központi Múzeumfa – Fotótár

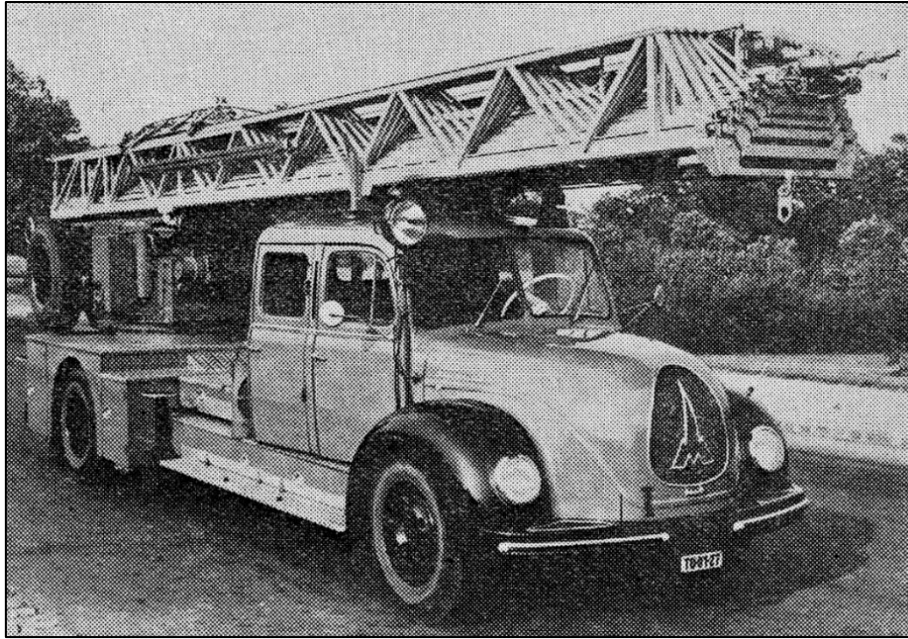
13. melléklet: Magirus Deutz DL 44 h típusú magasból mentőszer (gépezetes tolólétra), mely 44 méteres munkamagassággal, rögzített vízgyúval és szállítókasal is rendelkezik.
Forrás: Alapfokú tűzoltó műszaki ismeretek (1971) pp. 113.

A beszámolókból kiderül, hogy a főváros összes magasból mentője leriasztásra került a kárhelyre. 2 – 2 az épület frontján és hátán. Azonban ezek műszaki állapota akkor már igencsak leromlott volt. *Ficsor Sándor* ezredes, fővárosi tűzoltóparancsnok, 1974. októberében, a Fővárosi Tanács VB. előtt tett beszámolójából az alábbi számok rajzolódnak ki: [10]

Megnevezés:	Meglévő:	Műszaki és készenléti érték százalékban:
Gépezetes tolólétra (30 méteres)	1 db	85%-os
Gépezetes tolólétra (44 méteres)	5 db	2 db 20%-os, 3 db 50-85%-os

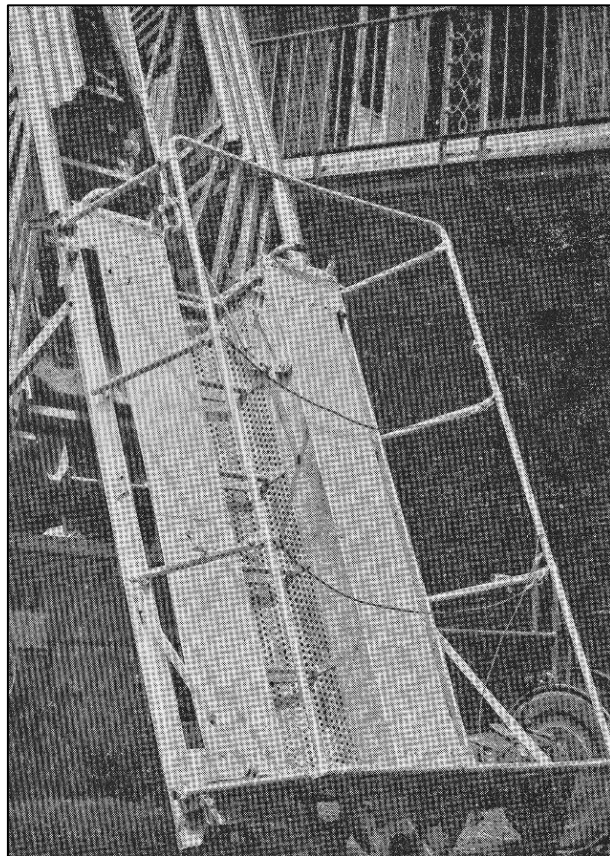
14. melléklet: A Magirus DL 44 h típusú gépezetes tolólétra szállítókaša.
A szállítókaša a létra szabadállásában egy fővel, feltámasztott állásában két fővel terhelhető.
Forrás: Különleges tűzoltó gépjárművek (1977) pp. 207.

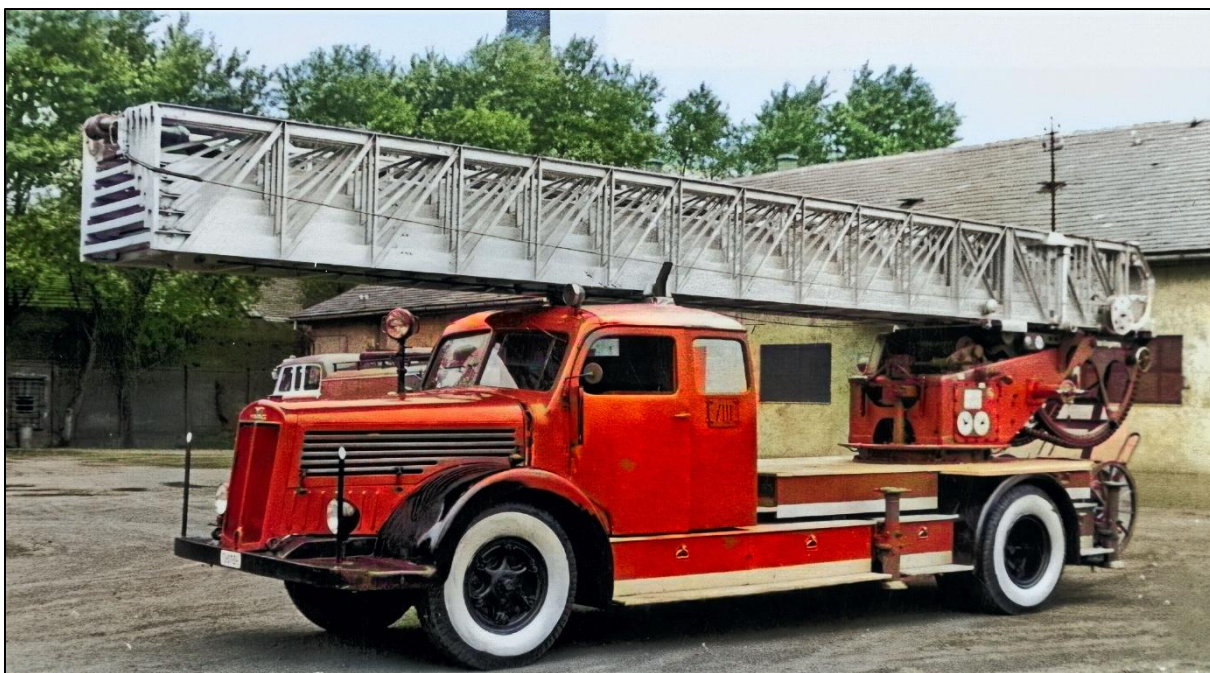
15. melléklet: A XIII. kerületi Tűzrendészeti alosztály MÁVAG-METZ típusú, 45 méteres munkamagasságú gépezetes tolólétrája. Utólag színezett felvétel.
Forrás és szerkesztés: Hózer Benjámín.

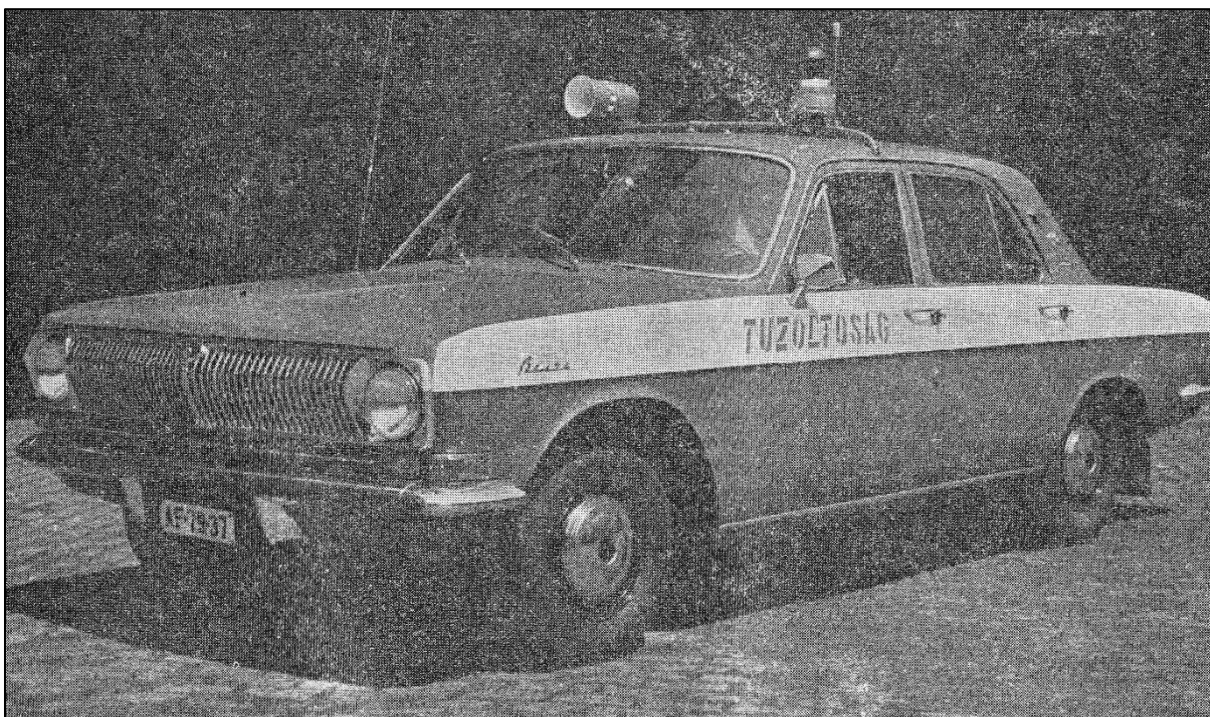
16. melléklet: A Tűzoltási Csoport Volga gyártmányú, URH rádióval szerelt járműve.
Forrás: Különleges tűzoltó gépjárművek (1977) pp. 246.

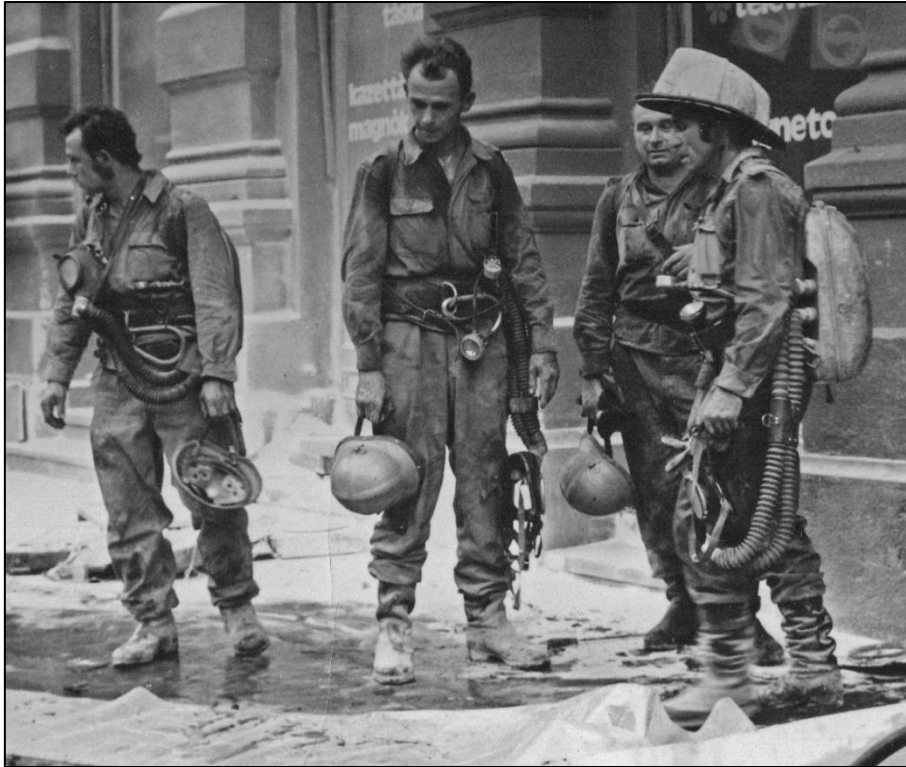
17. melléklet: Tűzoltók zárt rendszerű oxigénes (önmentő) légzőkészülékben.
Forrás: Bélteczky József gyűjteménye.

¹⁰ Ez idő tájt jellemzően még oxigénes légzőkészülékek voltak rendszerben, melyek cseréje hosszabb időt vett igénybe, mint manapság egy sűrített levegős palackcsere. Emellett a légzőviselési-fegyelem sem volt annyira szigorúan kötött, így gyakori módszer volt a lélegzet-visszatartással való behatolás, füsttel érintett területekre.

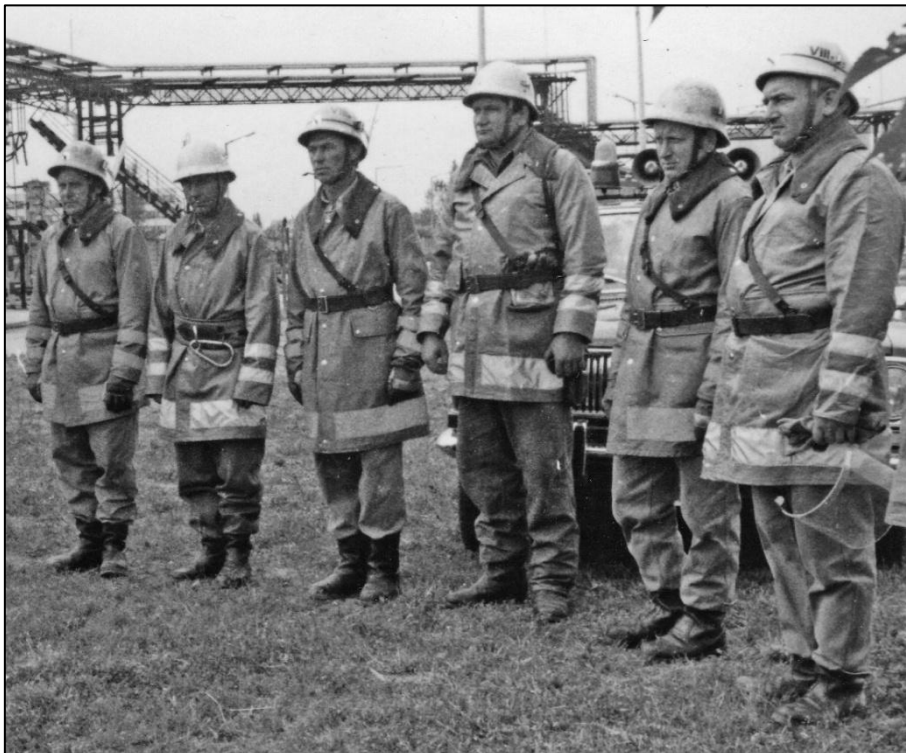
18. melléklet: Tűzoltók gyakorlat előtti eligazításon, csőkabátban.
Forrás: Bélteczky József gyűjteménye.

„Egységeink nem rendelkeznek megfelelő hő és lángvédő ruhákkal.

Ennek hiányában a bajbajutottak mentése az elvárható kockázatnál súlyosabb vállalására készítette az állományt, és több esetben a tűzoltók sérülését váltotta ki.” [10] [18. melléklet]

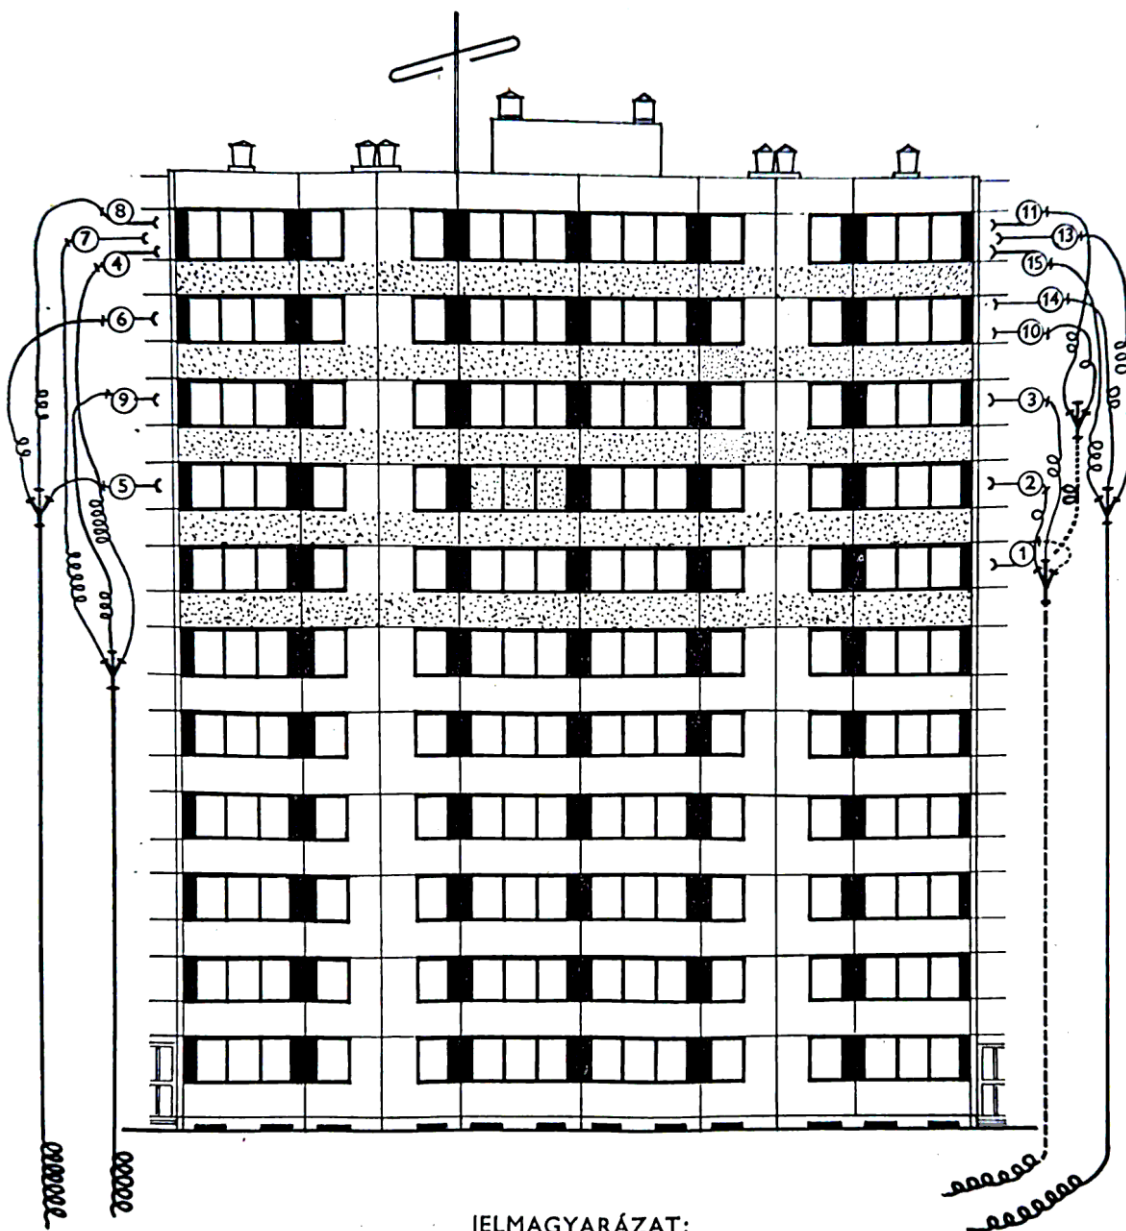
A vízsugarak szerelési vázlatja

19. melléklet: Sugarak szerelési vázlatja.

A tűzoltásvezető, a XIV/1-es fecskendő beosztottjaival egy-egy 'E' sugarat⁸ szereltetett a VI. és VII. emeletekre, emellett a rohamszer teljes állományát oxigénes légzőkészülékben a VIII. és IX. emeletek átvizsgálására utasította. [17. melléklet] A X/1.-es fecskendő beosztottjaival további egy 'E' sugarat szereltetett a VIII. emeletre, valamint utasította a háttérparancsnokot, hogy a baloldali lépcsőház V. és VII. emeletére, továbbá a jobboldali lépcsőház VII. és VIII. emeletére is tovább 1-1, összesen 4 osztót szereljen. A később helyszínrre érkező VIII. és XIII. tolólétrát az épület hátsó oldalára telepítette. A folyamatosan befutó szerek állományát új sugarak kiépítésére és a régóta operáló beavatkozók leváltására vezényelte.⁹ A helyszínrn felvonult nagy létszámú rendőri csapaterőt, a mentéshez is igénybe vették. Az V. emeleten a tűzoltók átadták a mentendőket a rendőrök számára, és a tűzzel nem érintett szakaszon már ők kísérték tovább őket a lépcsőházban. Az elsőként beavatkozó XIV/1-es szer első sugár sugárvezetője és segédsugárvezetője ekkorra már jelentős hőkimerülésben szenvedett. A beavatkozó állomány tagjait 15-20 percenként váltani kellett. A jelenkor tűzoltói számára meglepő lehet, hogy az akkoriban alkalmazott bevetési védőkabátok (ún. csőkabátok) valójában nem a hő elleni védelmet, mint inkább a vízlepergetést szolgálták. Emiatt alakult ki a szakzsargonban az a mondás, hogy a csőkabát „télien hideg, nyáron meleg”. Ugyanezen okból páraelvezetésről sem beszélhetünk, így a hőkimerülés lehetősége könnyebben fennállt akkoriban, azt ezt viselő tűzoltók körében:

⁹ Az osztók és sugarak pontos helyét és elosztását a tűzeset tanulmány, valamint a 19. sz. melléklet tartalmazza.

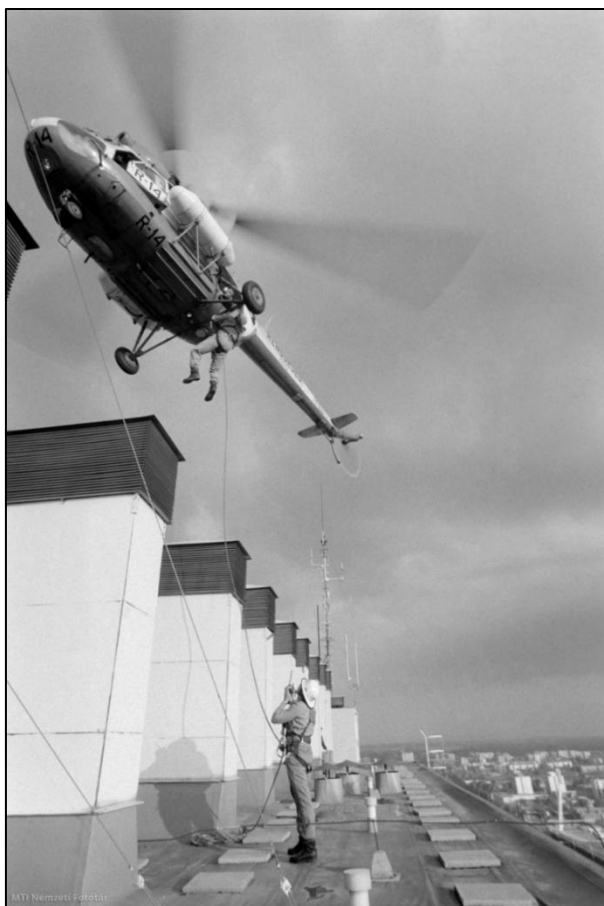
20. melléklet: A SOTE épületén a középmagas és magas házak oltási, mentési munkálatait gyakorolták a tűzoltók. Rózsahegyi Tibor / MTI Nemzeti Fotótár
