# Az 1972-es Csertő utcai tűzvész tanulságai, a jelen tűzvédelmi kihívásai szempontjából – 2. rész: Megelőző tűzvédelem

## The 1972 apartment-block fire on Csertő Street for today's fire safety challenges – part II.: Fire prevention

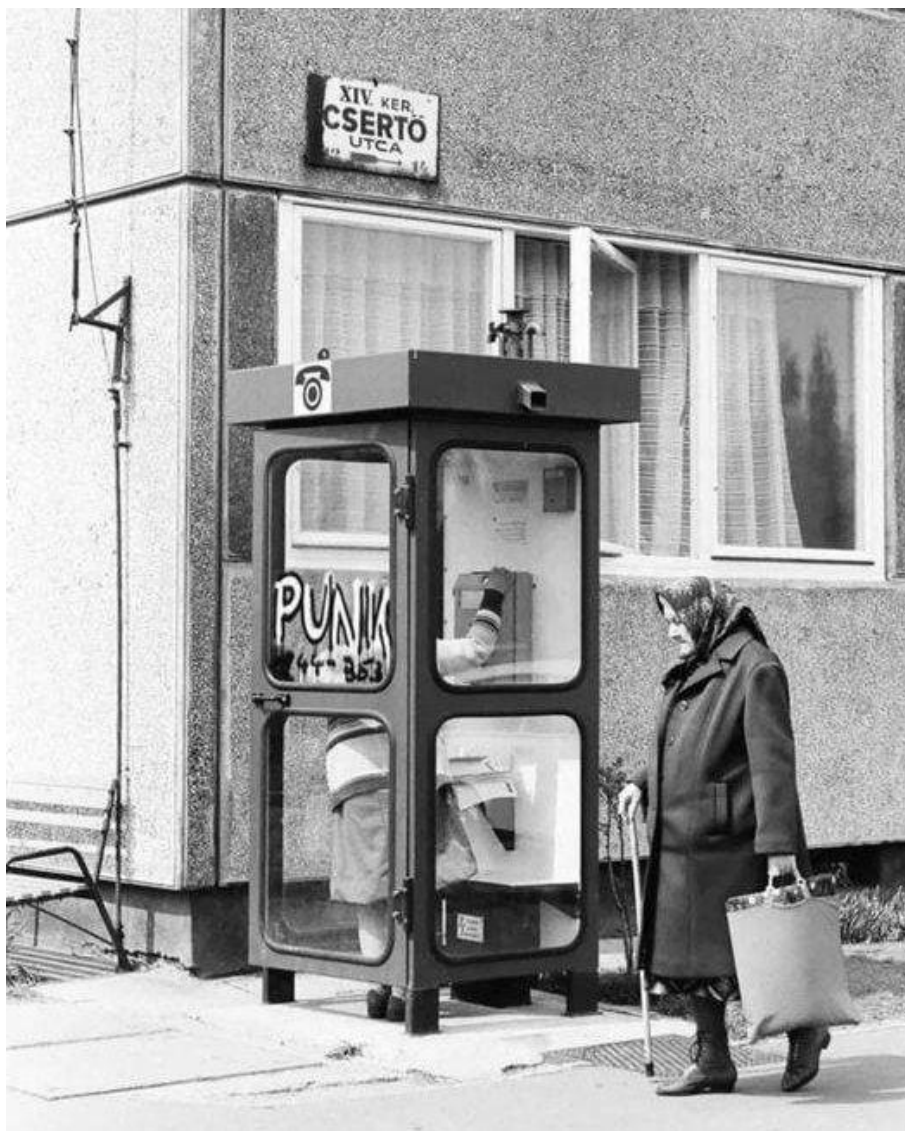
1. melléklet: A tüzesetet követően létesített nyilvános telefonfülke, az épület 'A' szekciójának sarkán. Háttérben a földszinti óvoda ablakai.

Ráerősít erre az állításra az is, hogy a tanúvallomások jegyzőkönyveiben az első három jelző, a saját készülékéről hívta az ügyeletet; de még a harmadik bejelentő is a szomszédos házból. Emellett a bejelentések magnetofonszalagainak leírata, a bejelentők 2x3 számból álló telefonszámát is tartalmazza. A tüzesetet követően az épület sarkán egy nyilvános telefonfülke is létesült. [1. melléklet]

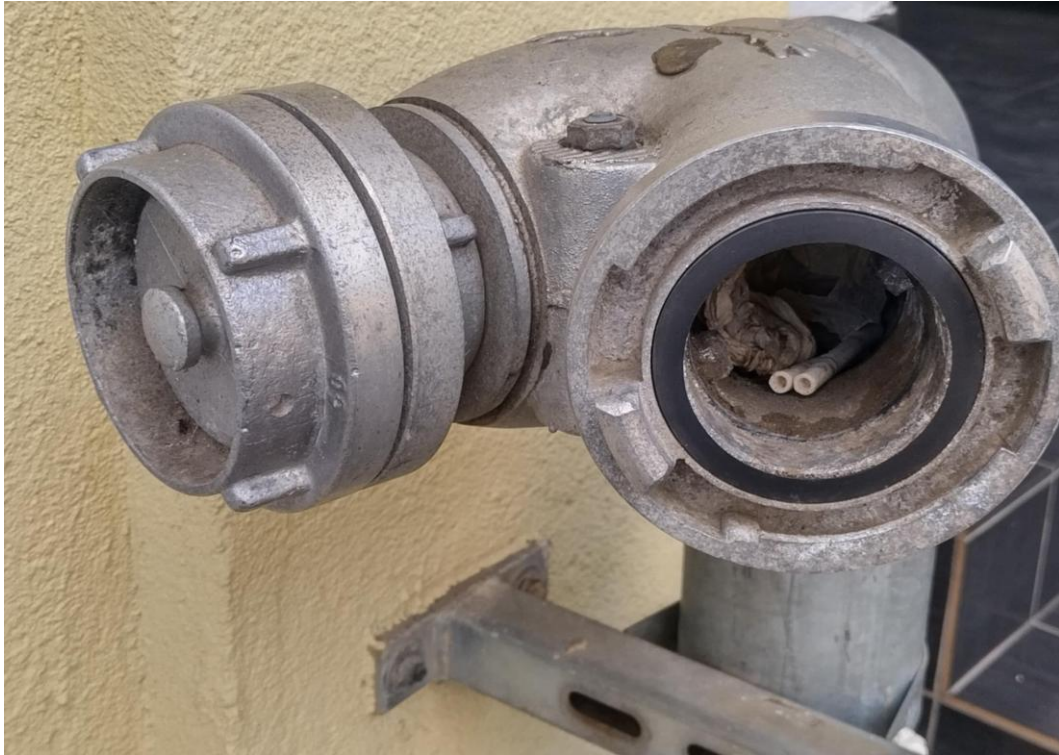
2. melléklet: Egy másik zuglói társasház száraz felszálló vezetékének utcai tápláló ága.  
A Storz-kupak már eltűnt, a közeli buszmegálló várakozói, pedig szemetesként használták.  
Forrás: Hózer Benjámín felvétele.

A száraz tűzivíz felszálló vezetékek hiánya egy máig tartó szakmai vitára világít rá. A száraz felszálló vezeték egyfelől meggyorsítja a beavatkozók számára a szerelést, mellőzi az alapvezeték építést, hiszen a felszállócső maga az alapvezeték és mellőzi a tömlőfelhúzást az orsótérben. Ellenben a kialakítása és karbantartása költségekkel és odafigyeléssel jár. Manapság a leágazó csónokról, a Storz-kupak eltulajdonítása jelenti a fő problémát, ami megtáplálás esetén előltheti azokat a szinteket, ahol még tűz sincsen, jelentős másodlagos kárt okozva. Szintén gyakori probléma a csövek vandál módon szeméttel való feltöltése. [2. melléklet] Tervezési problémaként megjelenik, hogy egyes házaknál, a felszálló vezetékek utólagos kiépítését a szemétdobó mellé tervezték. A lakók azonban az évek során a szemétdobó helyiségét több helyen lezárták, ezzel a felszállóvezeték is csak roncsolással lehet megközelíteni. [16] Egy korabeli beszámoló azonban behoz egy másik szempontot is, vagyis, hogy a korabeli kiépítéseknel, az egyes leágazásoknál, a Storz-kapocs előtt golyócsapokat iktattak be, hogy az előntést elkerüljék. [3. melléklet] Azonban ezekből a tömítő ún. „O-gyűrű” több esetben eltűnt, ami által használhatatlanná vált:

*„Jakab István tűzoltó főhadnaggal, a XIV—XVI. kerületi tűzoltó parancsnokság helyettes vezetőjével járunk a valamikori tragédia színbélyén. A kapubejárat falán rozsdás vasdoboz árválkodik. Tolózárat rozsdá veri béklyóba, ember legyen a talpán, aki ezt kinyitja. Pedig a dobozban az úgynevezett száraz felszálló vezeték földszinti csapja rejtőzik. Szükség esetén erre csatlakoztatják tömlőiket a tűzoltók, s a magukkal vitt vízzel kezdenek az oltáshoz. De ezt a csapot bajos lenne használni! Már csak azért is bajos – magyarázza a főhadnagy néhány emelettel feljebb –, mert íme, az emeleti elágazások csapjai lötyögnek, hiányzik belőlük a tömítőgyűrű, tehát nem lehet nyomást adni a magasabb emeletekre!” [10]*

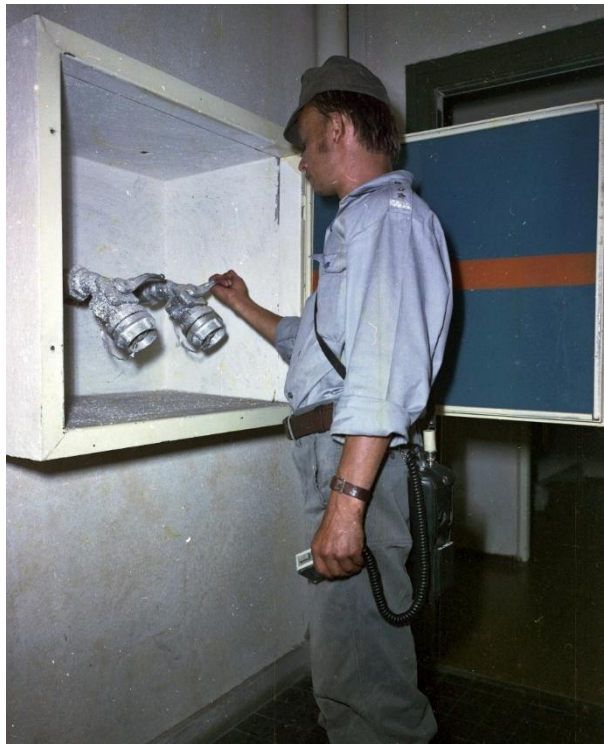
3. melléklet: Golyós csappal ellátott felszálló vezeték ellenőrzés,  
egy társasházi közös helyiségben.  
Forrás: Hózer Benjámín gyűjteménye.

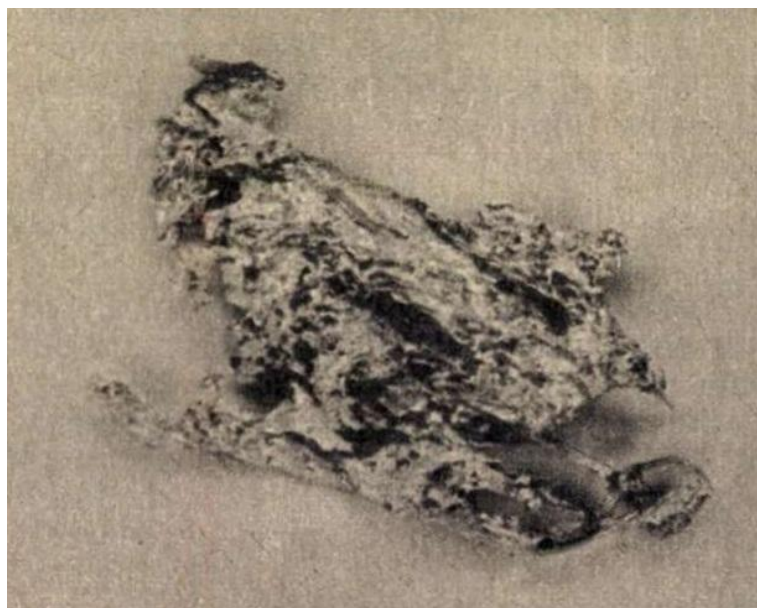
4. melléklet: Olvadt alumínium-tócsa, mely egykoron egy bejárati ajtó kilincse volt.  
Forrás: [17]

A rendelet nem tér ki az alumínium szellőző kürtők cseréjére és ahogy a következő fejezetben láthatjuk, ezek későbbiekben is megmaradtak. Érdemes azonban megemlítenünk, hogy noha az alumínium nem éghető anyag, olvadáspontja azonban 660 °C fokon van, ami egy tűz esetén alacsonynak számít, így pusztán olvadt tócsa marad vissza az alumínium szerelvényekből. Ugyanez a probléma megjelent a bejárati ajtók kilincsei esetén is, melyek több esetben szintén nonfiguratív alakzatokat vettek fel a padlón elfolyva. [17] [4. melléklet]
