Völgyzárógáták földrengésbiztos tervezésének fejlődése – esettanulmányok

Illés Zsombor*, Nagy László*

Evolution of earthquake-resistant design of dams – case studies

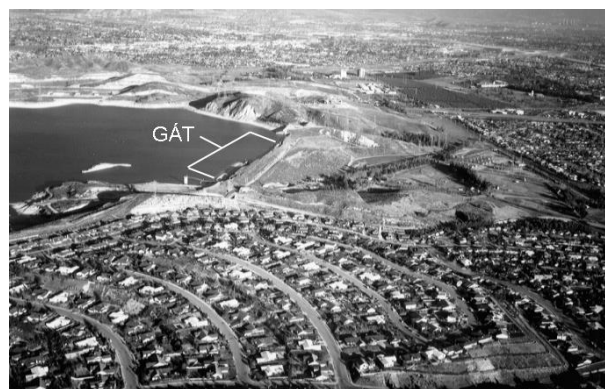
2. ábra. A sűrűn lakott családi házas környezetben elhelyezkedő Alsó San Fernando gát (Seed és társai 1975)

Figure 2. The Lower San Fernando dam is surrounded by a densely populated suburban area (Seed et al. 1975)

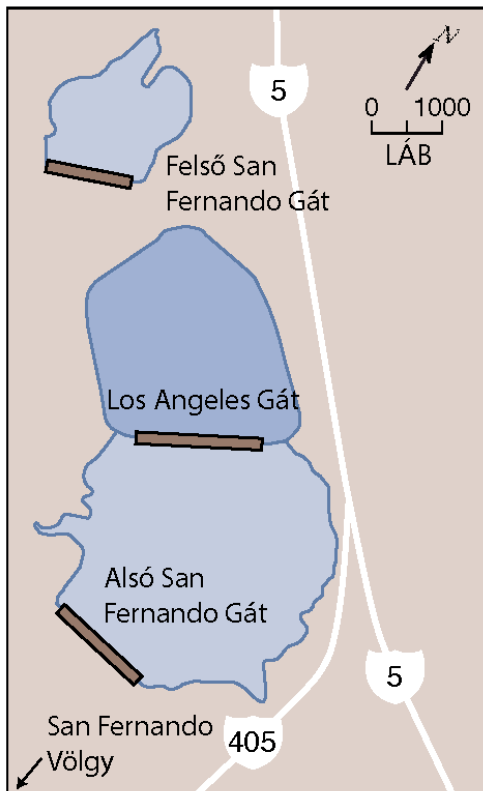
9. ábra. A Los Angeles gát és víztározó, melyet az Alsó és a Felső San Fernando gátak által alkotott záportározók fognak közre (Page és társai 1995)

Figure 9. The Los Angeles dam and Reservoir lie between the storm water retention basins formed by the older Lower and Upper San Fernando dams (Page et al. 1995)

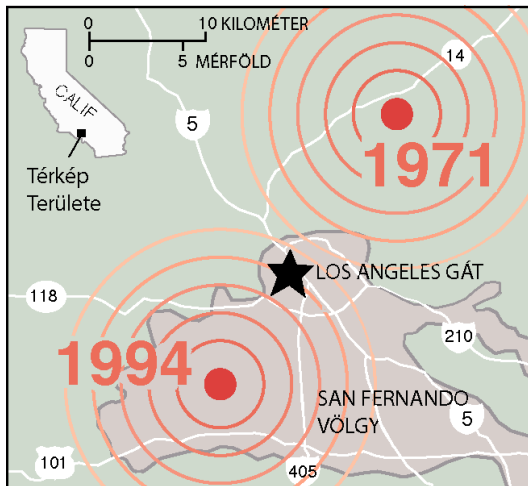
Az 1994-es northridge-i földrengés (10. ábra) próbára tette az akkor már megépült új gátat. Az 1994-es rengés a momentum magnitúdó skála szerint (6,7 M_w) gyakorlatilag megegyezett az 1971-es földrengéssel (6,6 M_w), a rengések a legerősebbek közé tartoztak, amire az USGS szerint

tervezni kell a gátakat. A földrengések epicentrumai a 10. ábrán láthatóak.

10. ábra. A San Fernando és a Los Angeles gátak helyszínét csillag, a földrengések epicentrumát pedig a piros pontok jelölik (Page és társai 1995)

Figure 10. The San Fernando and Los Angeles dam sites are marked with a black star, and the epicentres of the earthquake are marked with red dots (Page et al. 1995)

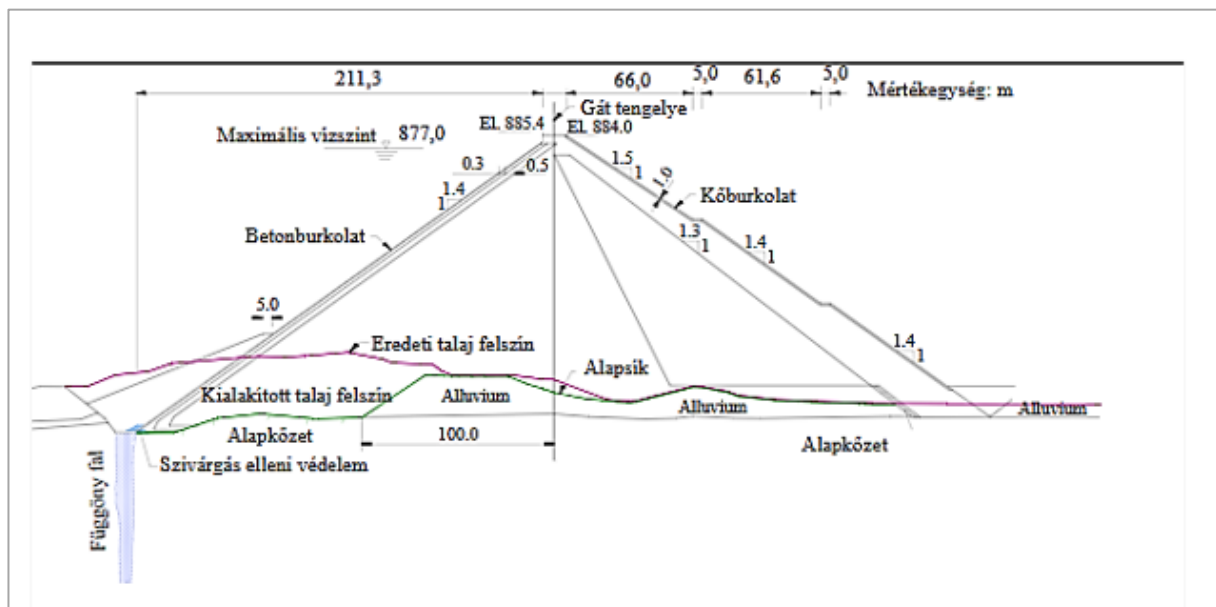
A 156 m magas Zippingpu kőszórás gát a Ming folyón épült, egyike annak a mintegy 400 gátnak, melyek Kínában legveszélyeztetettebbek a földrengéstől. A felvízen 1:1,4 hajlású beton vízzáró burkolat, az alvízen 1:1,5 rézsúhajlású szárazon rakott kőburkolat készült. A víztározó és a gát vízellátás és áram termelés (760 MW) céllal létesült, a tározott térfogat 1,1 milliárd m³. A gát keresztmetszete a 12. ábrán, míg a felülnézete a 13. ábrán látható. A gát 17 km-re volt a földrengés hipocentrumtól, a gát koronáján a gyorsulás kb. 2 g-nek felelt meg. A gátnál az építés alatt 68,4 cm süllyedést regisztráltak, ami a földrengés hatására további 6,4 cm-rel egészült ki 20 cm maximális vízszintes elmozdulás mellett. A mentett oldali szivárgóban a csurgalékvíz mennyisége 17 l/s-ról 25 l/s-ra nőtt a földrengés hatására.

12. ábra. A Zippingpu gát keresztmetszete (Zhao és társai 2019)
Figure 12. Cross section of the Zippingpu CFRD (Zhao et al. 2019)

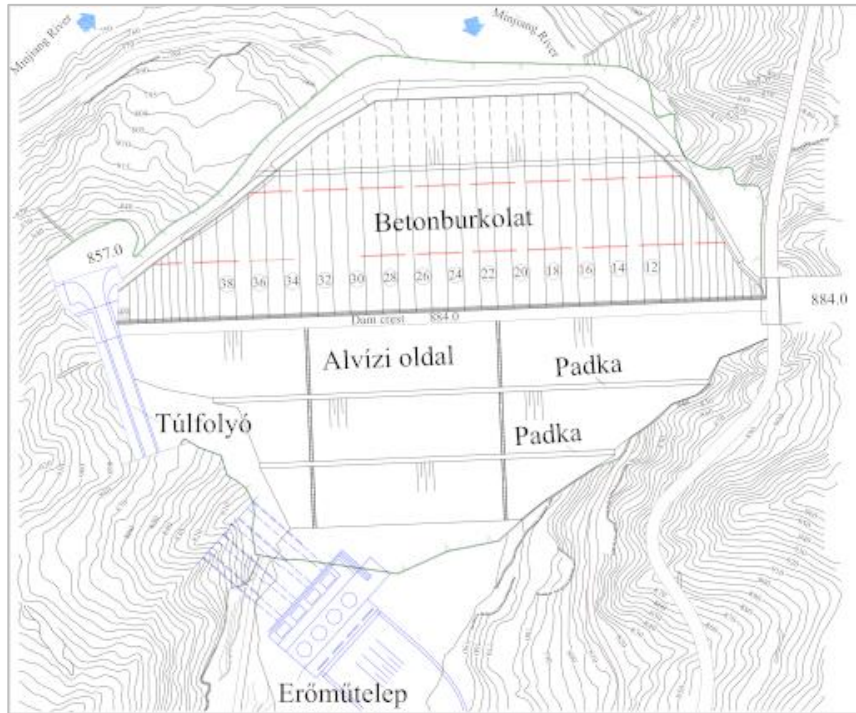
13. ábra. A Zipingpu gát és a hozzá tartozó erőmű felülnézete (Zhang és társai 2015)
Figure 13. General layout of the Zipingpu CFRD and the power station (Zhang et al. 2015)

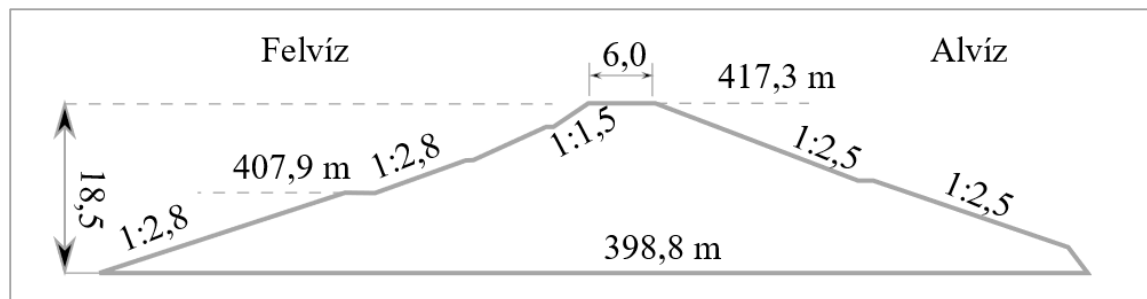
Az Ebana folyó felső folyásán a Fujinuma gát 1937. és 1949. között épült, feladata a környék öntözővizének biztosítása Fukushima prefektúrában Honsú szigetén. A 18,8 méter magas földgát 6 m korona szélességgel és 133 m hosszú koronával készült (17. ábra). A beépített

17. ábra. A Fujinuma gát keresztmetszévénye (Matsumoto 2011)
Figure 17. Cross section of Fujinuma dam (Matsumoto 2011)

2011. március 11-én a gát átszakadt 20-25 perccel a 9,0-es magnitúdójú Tohoku (Honsú sziget, Tohoku régió) földrengést követően. A gátszakadás a tározó torkolatától nézve a jobboldali gátfőnél következett be (Kayen és társai 2011), ahol szerves réteget találtak a töltésben. Egy másik helyen tuskót találtak, amiből arra következtettek, hogy a töltés alapozása nem lehetett teljesen szakszerű (18. ábra). A tározónak volt egy oldalgátja is, amelyik csak károsodott. A károsodás oka nagy valószínűséggel jellemzően a hirtelen vízleeresztést követő vízoldali suvadás volt (Harder
