Központi Stomatológiai Intézet, Budapest

Fractura coronae non complicata diagnózisú eset bemutatása a gyermekkori elsősegélytől a végleges rehabilitációig

DR. KISS RITA MÓNIKA

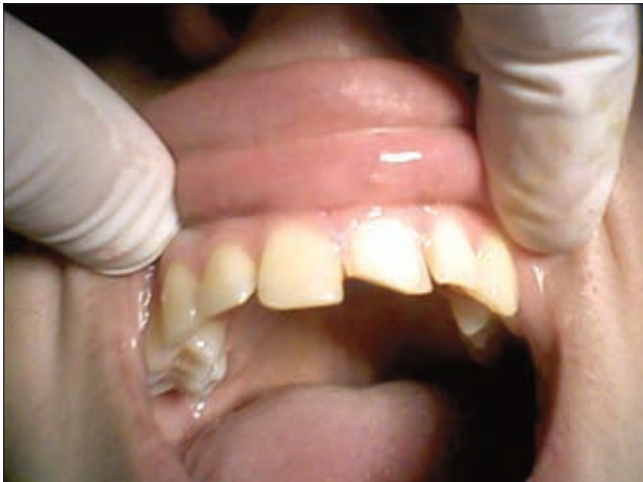
1. ábra. Fractura coronae a 21-es fagon. Előkészítés ún. ablakos preparációval

Elsősegélyként fiziológiás sóoldattal (0,9% NaCl) való lemosást alkalmaztunk, mely egyszerre szolgált vérzéscsillapításként és tisztításként. Tekintettel arra, hogy a törésvonal a dentintubulusokat is metszette, ezért elsősegélyként ezek védelmét, lezárását biztosítani kellett a külső ingerekkel, baktériumokkal szemben. Az ütés következtében történt fájdalom másnapra a kontrollvizsgálaton már elmúlt. Vitalitásvizsgálat során a fogával a hideget érezte, de fájdalommal már nem reagált, tehát negatív volt. A törésvonalra élvédelemként vékonyan üvegiomercementet rétegeztünk (Vitrebond 3M ESPE), majd celluloidkoronát (Provicap) szabtuk be a metszőfog eredeti méretének megfelelően, melyet carboxylatcementtel ragasztottunk be (Adhaesor Carboxy Spofa). A celluloidkorona széle a marginalis gingivaszél legalább 3 mm-rel elkerülte, a fog még éppen maradt fel-

szernél esztétikai és mechanikai szempontból még előnyösebb protetikai módszert kerestünk. Azonban felhívtuk a beteg és szülőjének figyelmét arra, hogy a protetikai megoldás mivel invazív beavatkozás fennállhat a fog vitalitáscsökkenésének, esetleg vitalitásvesztésének rizikója, valamint pénzköltséget is jelent. A beteg jól együttműködő volt, mely jogi szempontból is fontos protetikai tervezések esetén. Mivel a hiányzó koronai rész nem volt olyan nagyméretű, hogy teljes szülő borítókoronát igényeljen, a fog nem volt gyökérkezelt és a törésvonal centralis záráskor nem esett az occlusióba, a héjtechnikák közül választottunk. Ma a következő héjkerámiarendszereket ismerjük: szinter-, öntött, préselt kerámia, CAD/CAM technikával előregyártott kerámiatömbből készülő héj [4]. A metszőfogak területe különleges igényeket támaszt nemcsak esztétikai, hanem erős metsző-rágóerők és a sérülékenység szempontjából is, ezért az esztétikai (transzparencia, természetesség, fénytörési mutatók) szempontokon kívül olyan fizikai szempontok, mint terhelhetőség, mechanikai erővel szembeni ellenállás, nagy pontosságú kidolgozhatóság és elaszticitási mutatók miatt a préskerámiahéj mellett döntöttünk. Az ún. indirekt teljes héjat javasoltuk. Az occlusiót ellenőriztük, hogy a leendő héj palatinal felé hajló záródási vonalára a beteg nem harapna rá, és mivel nem, ezért elkezdtük a munkát. A 21-es fogon Lidocain helyi érzéstelenítést alkalmaztunk, a régi kompozit élpótlást eltávolítottuk. A csonkelőkészítés során a fogat supragingivalis „chamfer” vállal (0,4mm) vestibularisan ún. ablakos preparáció elve szerint preparáltuk csak a zománcrétegben legalább kétféle szögben horizontális és vertikális irányban [5]. Kétféle, kétfázisú lenyomatvételi technikával rugalmas szilikon lenyomatanyaggal precíziós és antagonista lenyomatot vettünk (Zetaplus, Oranwash). Fogszínt természetes fényben választottunk. A fogtechnikai laboratóriumban IPS e.max anyagból a hiányzó részt is befedő, a palatinalis felszínre is 1–2 mm-re ráterjedő préskerámiahéjat készítették (Ivoclar-Vivadent 2007, 3M ESPE).

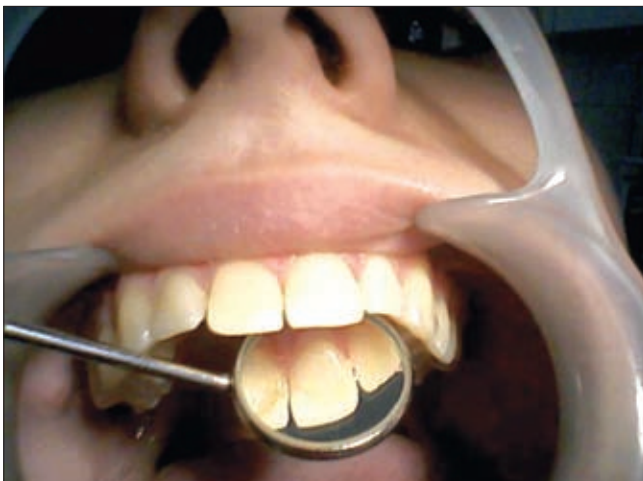
2. ábra. Látható különbség a palatinalis záródási vonal szélénél a 11-es fagon a kompozit élpótlás és a 21-es fagon a préskerámiahéj pótlás mentén

A 11–21 fogak összehasonlításából is láthattuk, hogy

a 11-es fagon lévő kompozit élpótlás elszíneződhet, míg a préskerámiahéj nem (2. ábra).

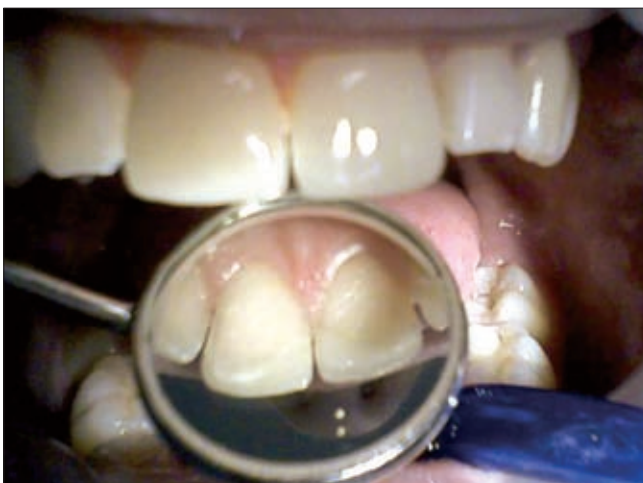
3. ábra. Véglegesen préskerámiahéjjal rehabilitált 11-es és 21-es maradó felső középső metszőfogak

Egy évvel később a 21-es fog sikeres végleges rehabilitációján felbuzdulva a beteg a 11-es fagon lévő kompozit élpótlásának cseréjét is kérte. Így 17 éves korában a 11-es fogra is elkészítettük az indirekt teljes préskerámiahéjat ugyanabból az anyagból, ugyanazzal a fogtechnikai laborral. Ezáltal a beteg mindkét felső középső nagymetsző foga „megszólalásig” azonos módon néz ki. Az elmúlt 10 év során mindkét fog megőrizte vitalitását.

A tényleges teljes rehabilitáció óta már két év eltelt és azóta a beteg megelégedéssel, tünetmentesen, boldog mosollyal viseli. Tehát kijelenthetjük, hogy 100%-os mértékű tökéletességgel sikerült ezt a fractura coronae non complicata esetet rehabilitálni (1–3. ábrák).
