Intrinsic erosio okozta foganyagvesztés helyreállítása porcelánborító koronákkal Esetismertetés

DR. BENK IRÉN*, DR. NÉMETHY MIKLÓS*, DR. FÁBIÁN TIBOR KÁROLY**

Restoration of profound tooth damage caused by acidic erosion due to *intrinsic* factors

A case report

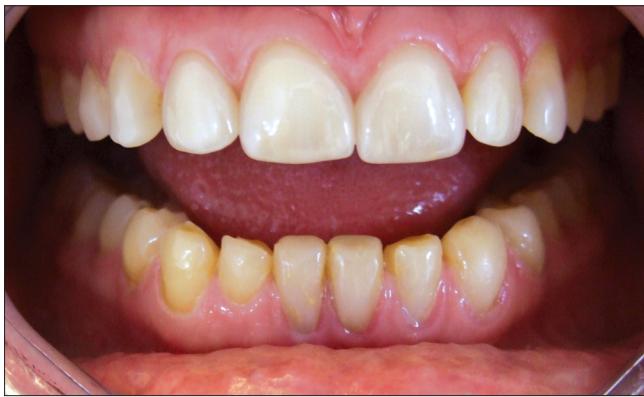
1. ábra. Kiindulási állapot. Kerámiahéjak az alsó (41, 31, 32, 33) és felső frontfogakon

A beteg fenti vezető panasa mellett, az alsó frontfogaira (41, 31, 32, 33 fogakra) hat évvel korábban készült kerámiahéjainak cseréjét is kérte esztétikai okokból. Bár az intrinsic eróziós hatások (jellegzetes módon [3]) elsősorban a beteg felső fogívén érvényesültek (3. ábra), a jobb alsó kismetszőn és szemfogon is jelentős foganyagvesztés alakult ki, mint az 1. ábrán látható.

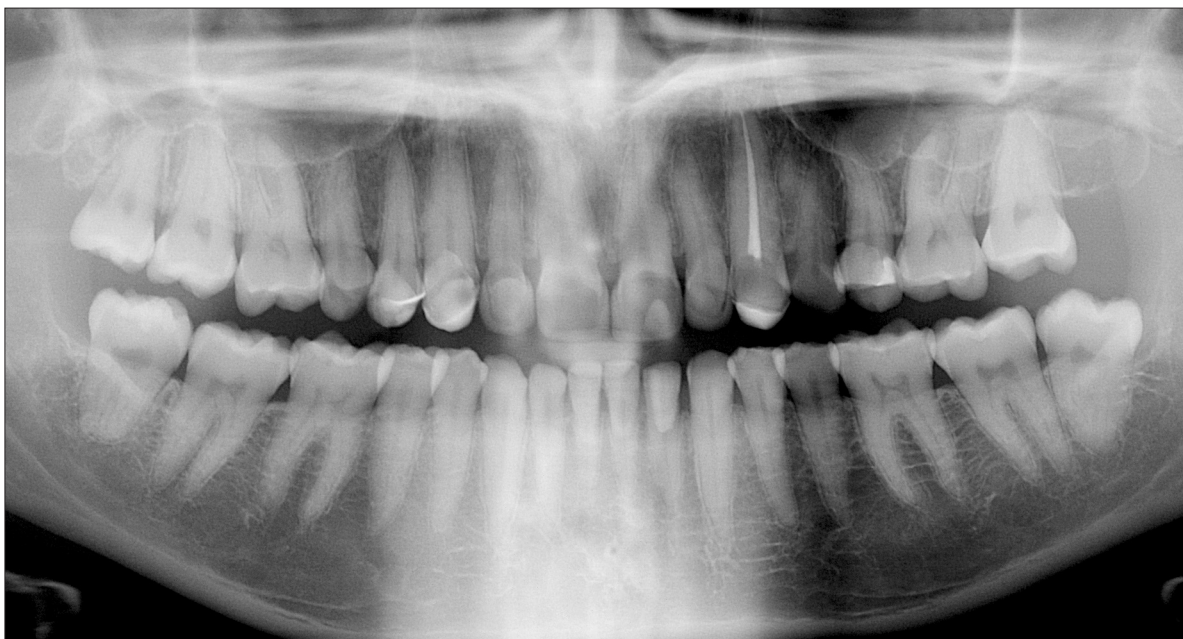
2. ábra. Panoráma röntgenfelvétel

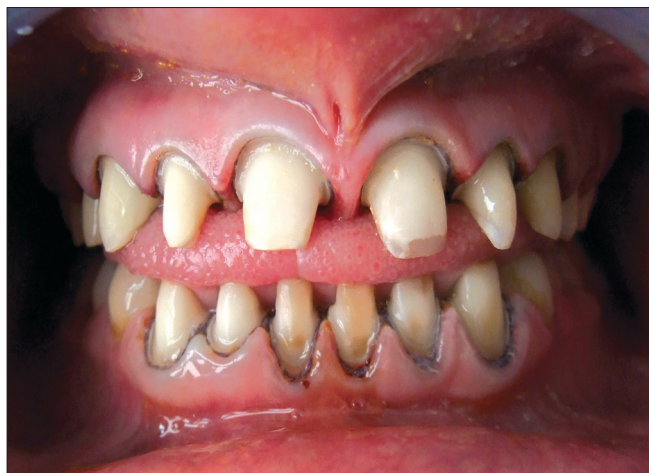
4. ábra
A vállasan preparált csontok sulcustágítás után

A következő ülésben a fogak helyi érzéstelenítésben végrehajtott, lekerekített vállas előkészítését (4. ábra) végeztük el. Ebben a munkafázisban a beteg kiindulási harapási helyzetének a szekciós mintára történő átvitele céljából szilikonblokk harapási regisztrátumot készítettünk. A jobb oldali felső molárisok és a második premoláris preparációja után a blokkot először ezen az oldalon készítettük el a már lecsiszolt fogak régiójában. Ezt követően a bal oldali felső molárisokat és a második premolárisot készítettük elő, és itt is hasonló regisztrátumot vettünk a még csiszolatlan fogak maximális interkuspidációs helyzetében. A blokkok szájban történt ellenőrzése után végeztük el a két felső első premoláris, vala-

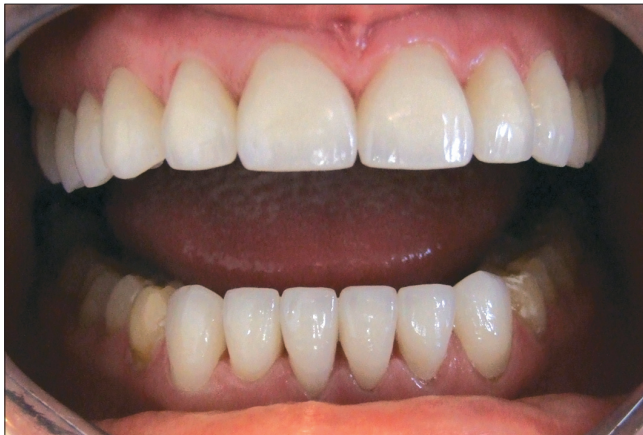
7. ábra

Az elkészült borítókoronák rögzítés után

kával precíziós szituációs lenyomatot vettünk a csonkokról, mindkét állcsonton, A-szilikon lenyomatanyaggal. Ezt követően ismét arcívés regisztrációt végeztünk (a szekciós minták artikulátorba gipszeléséhez). Néhány nappal később vázpróbával, majd a cirkónium-dioxid vázak leplezése után nyerspróbával folytattuk (5., 6. ábra). A frontfogvezetés valamint a rágófelszíni occlusio és a fogszín ellenőrzése után készre vitelt kértünk. Az elkészült borítókoronákat újabb kontroll után üvegionomer ragasztócementtel rögzítettük, kettesével, egy közbelső fog kihagyásával, így a fölösleges anyag könnyen eltávolítható volt (7. ábra). A beteget fél év múlva kontrollvizsgálaton ellenőriztük, fogazatát, száj-

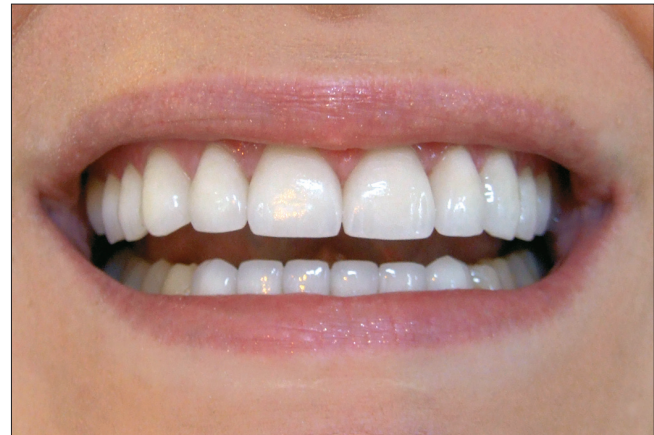
8. ábra

Az elkészült borítókoronák a fél éves kontrollvizsgálatnál

állapotát, szájhygiéniáját és fogpótlási állapotát kifogástalannak találtuk (8. ábra), fogainak érzékenysége megszűnt.
